**Aproximación al análisis de la vulnerabilidad física en edificaciones del sector histórico de la ciudad de Popayán, estudio de caso: Centros educativos, San Agustín Y Centro Pedagógico Creativo del Cauca, ante escenarios de amenaza por sismo**

**Fundación Universitaria de Popayán  
Facultad de Arquitectura  
Especialización en Gestión de Riesgo de Desastres Orientado a la Planificación Territorial  
Popayán, Cauca  
2020**

**Trabajo de grado para optar al título de Especialista en Gestión de Riesgo de Desastres  
Orientado a la Planificación Territorial**

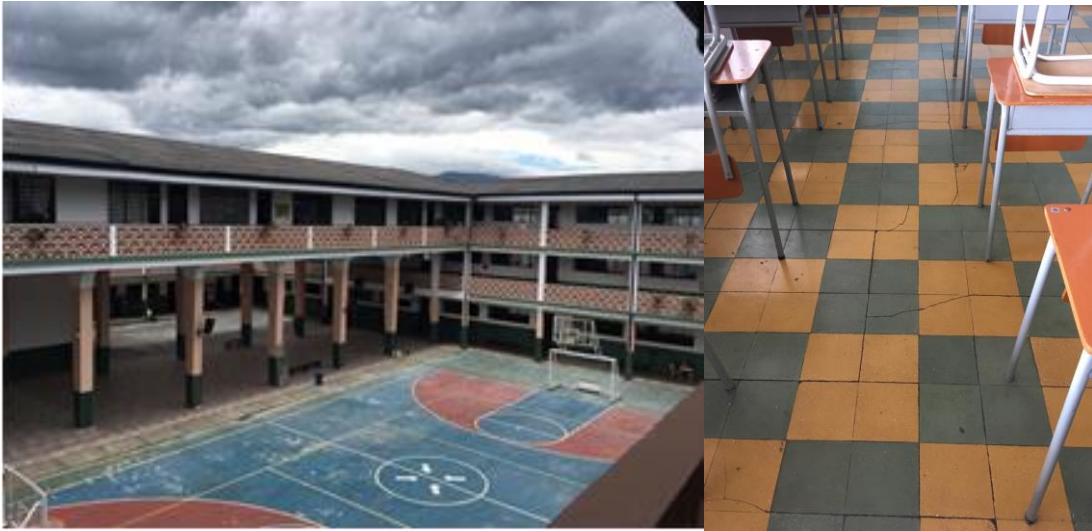
- El inmueble evidencia un grado de conservación bastante bueno sin embargo hay zonas específicas en las que se detectó deterioro alto especialmente en la cubierta lo que puede llegar a generar desprendimiento de la misma en caso de un sismo, Así mismo se encontraron materiales constructivos muy antiguos que de no ser sustituidos con refuerzos resistentes generarían colapso en la estructura.

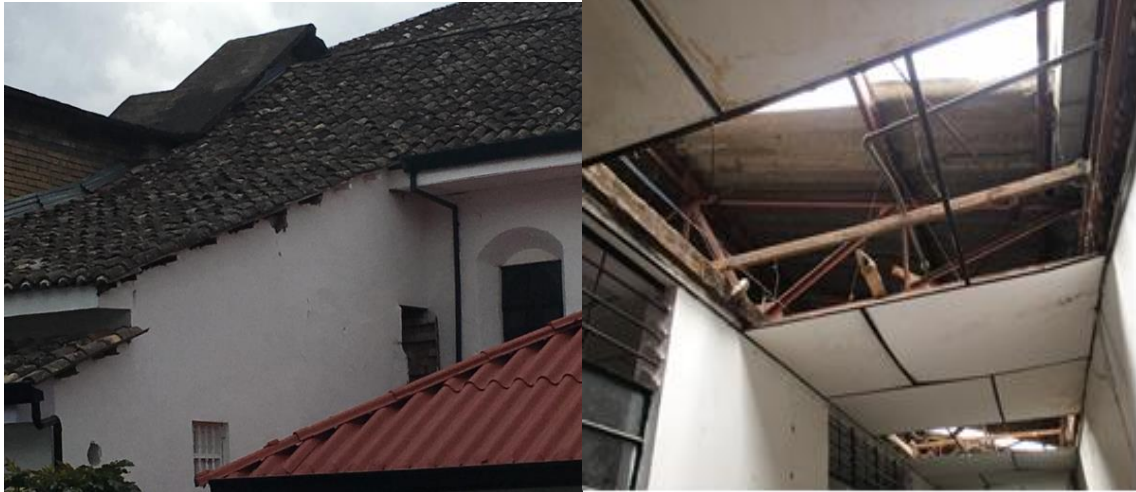
- El edificio muestra algunas zonas puntuales con deformaciones, grietas y desprendimientos de elementos, así como humedades los cuales no han sido intervenidos para su mejoramiento a través del tiempo Lo que ha llevado al debilitamiento y deterioro de la estructura en las zonas donde se presenta esta problemática.

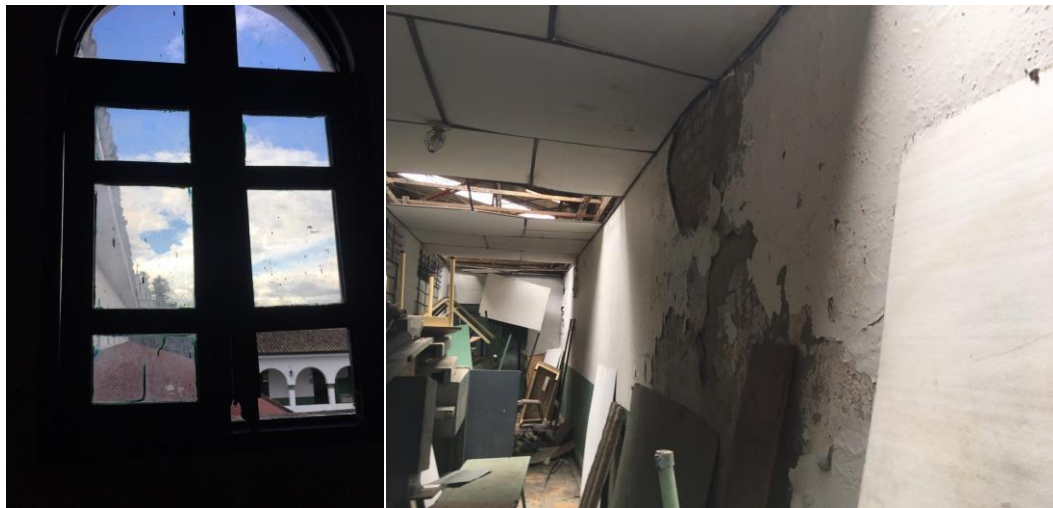
- Se han generado subdivisiones espaciales para crear nuevos usos según la necesidad de la población estudiantil, subdivisiones realizadas de manera improvisada sin elementos estructurales fuertes que se adhieran a la estructura existente. También es importante mencionar que las adiciones generadas alteran la conformación espacial y funcional del edificio sobre todo en tercer piso que es donde más se presenta esta problemática.

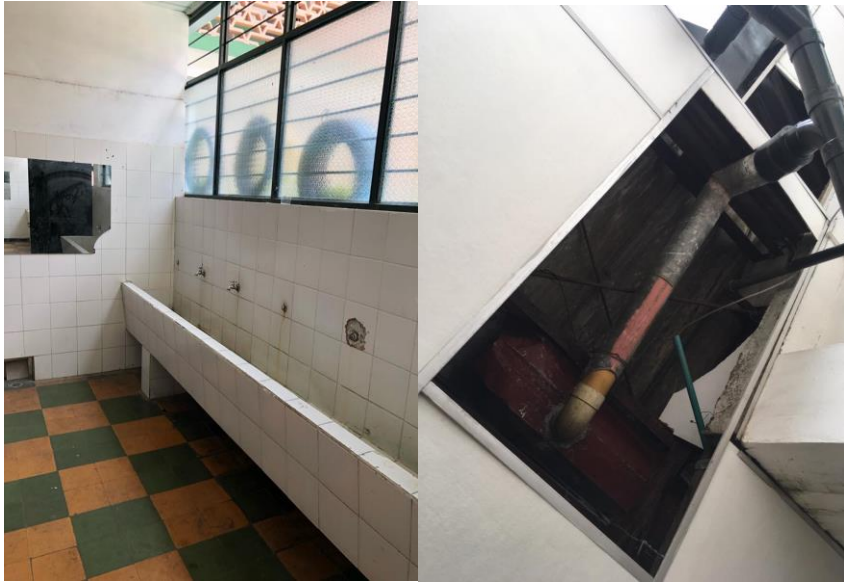
- Teniendo en cuenta el año de construcción del edificio y la antigüedad de los materiales utilizados hay algunos que necesitan ser sustituidos e intervenidos para su mejoramiento por ejemplo hay puertas en las zonas de baños que por su antigüedad se encuentran desprendidas, ventanales podridos por la humedad, espejos quebrados, fichas de cerámicas sueltas, cableado expuesto y sobretodo desprendimientos en cielos falsos, los cuales en el

momento de un sismo se pueden desprender facilmente y causar lesiones graves en la poblacion que se encuentre en dicho sitio.

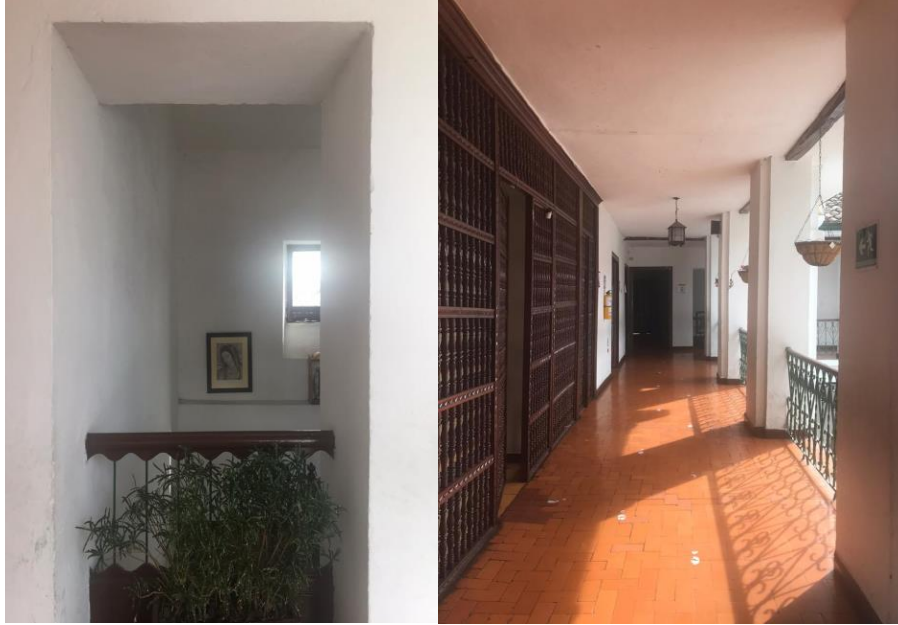
- De acuerdo al registro fotográfico, se evidencia que el inmueble se construyó con muros en tapia pisada (presencia de nichos), con un espesor de 70 cm aproximadamente; este es un método de construcción con tierra utilizado en la época de la colonia. De acuerdo a la normativa NSR 10, los muros deben ser en bahareque encementado para alcanzar la resistencia adecuada ante movimientos sísmicos, en caso de manejarse esta materialidad como método constructivo para una vivienda.
- El inmueble presenta muros que se han adicionado según la necesidad del uso en materialidades como panel yeso y madera, lo que ha alterado espacialmente la estructura del edificio.

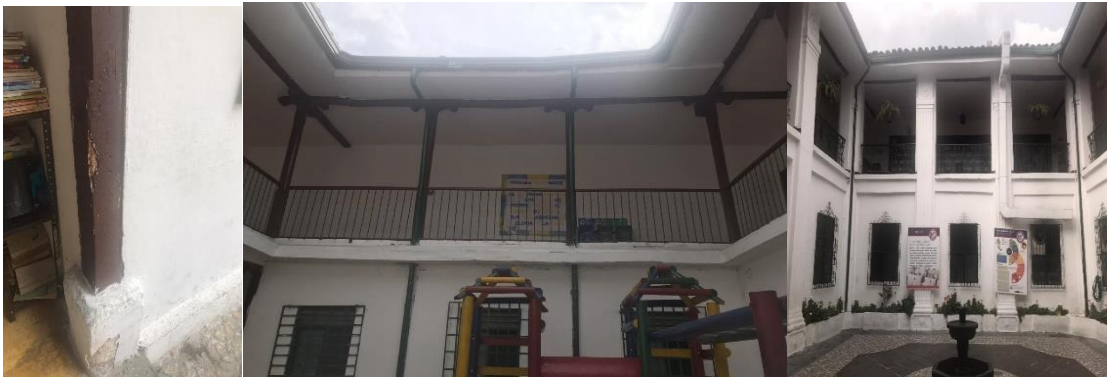
- El inmueble presenta varios tipos de columnas, todas con continuidad vertical, sin embargo, las columnas en madera presentan nivel de deterioro y espesores mínimos para las cargas que recibe, haciéndose necesario un análisis más exhaustivo para determinar posibles fallas.

Así mismo, se evidencia pandeos en las vigas, representando un debilitamiento en la estructura de soporte en el patio 2 de la institución.

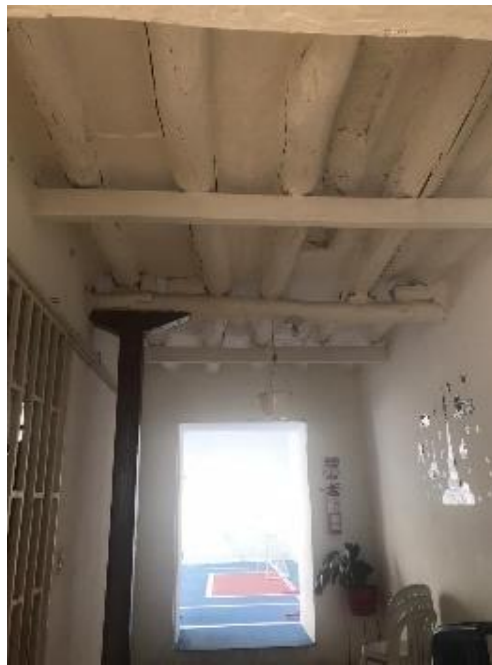
- Pasillo acceso patio 3. Se evidencia la utilización de vigas y columnas en madera con nivel de deterioro (pandeo, grietas y malformaciones).

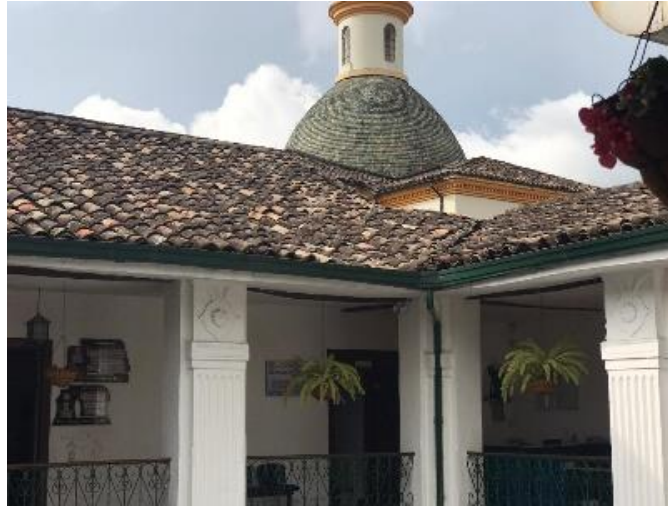
- Cubierta en teja de Barro española con canales metálicos que han sido reemplazados y cambiados hace poco por su alto nivel de deterioro.

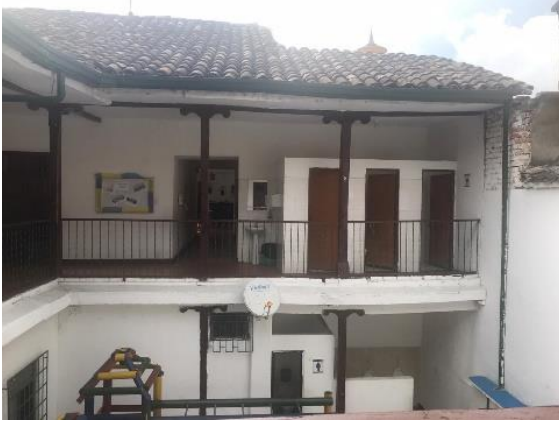
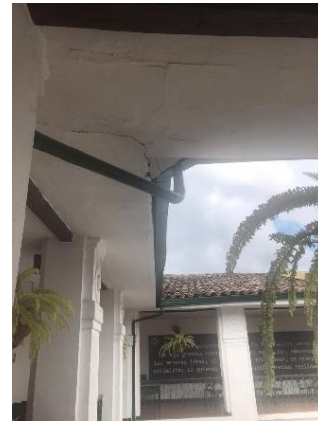
- La losa de entrepiso en algunas zonas presenta pandeos y agrietamientos.

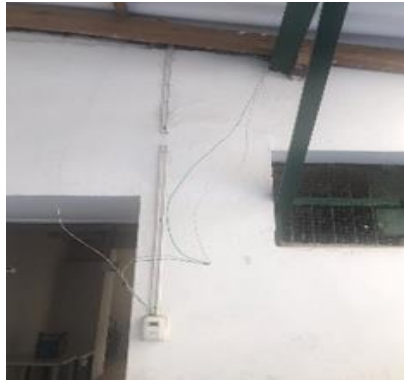
- Algunas zonas de Cielo raso y terminales de canales de agua lluvia presentan fracturas.
- Se evidencia la conservación de elementos ornamentales en el primer patio.

- Instalaciones eléctricas sin recubrimientos.

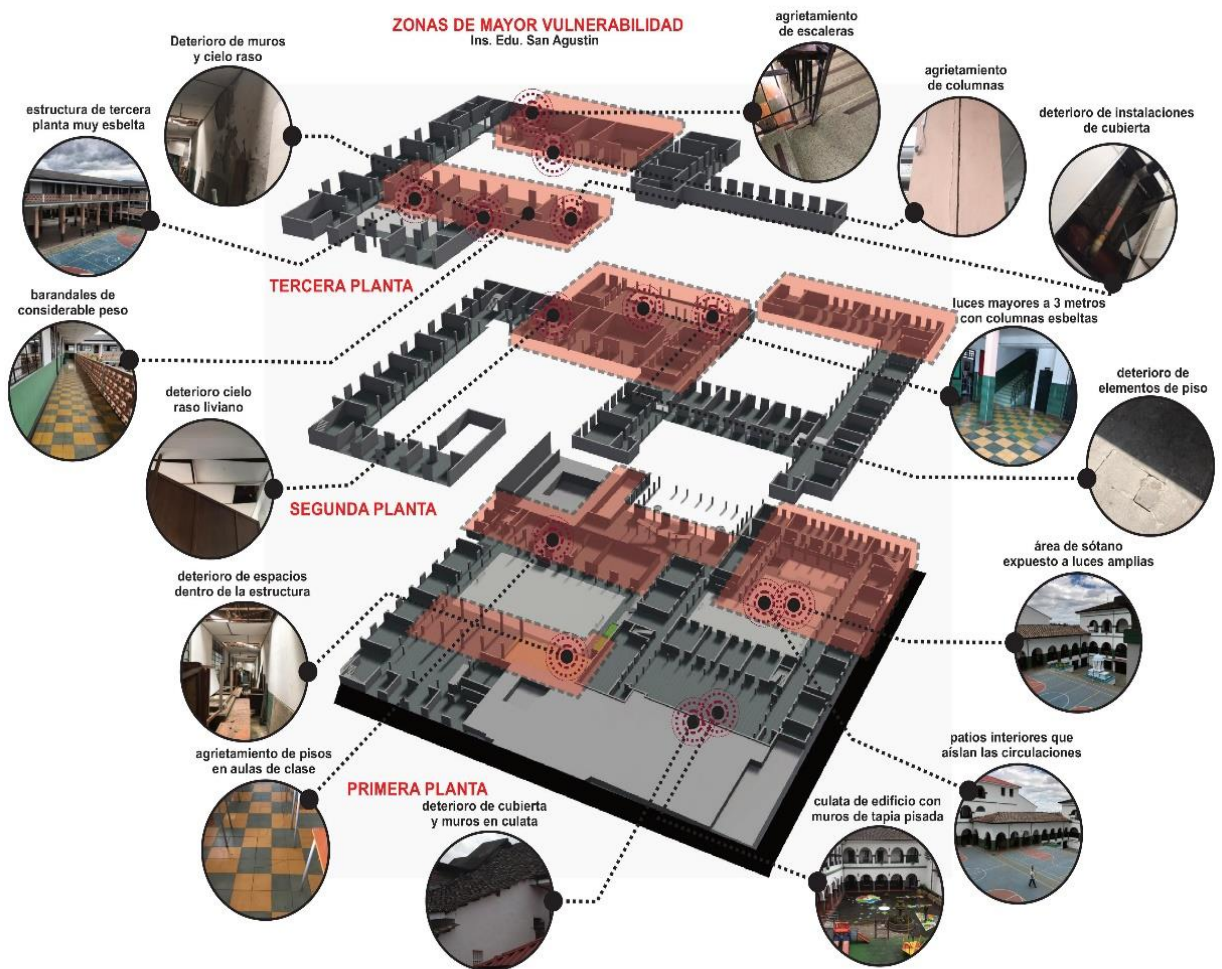
**Figura 12.** Zonas de mayor vulnerabilidad física en la institución educativa san Agustín.

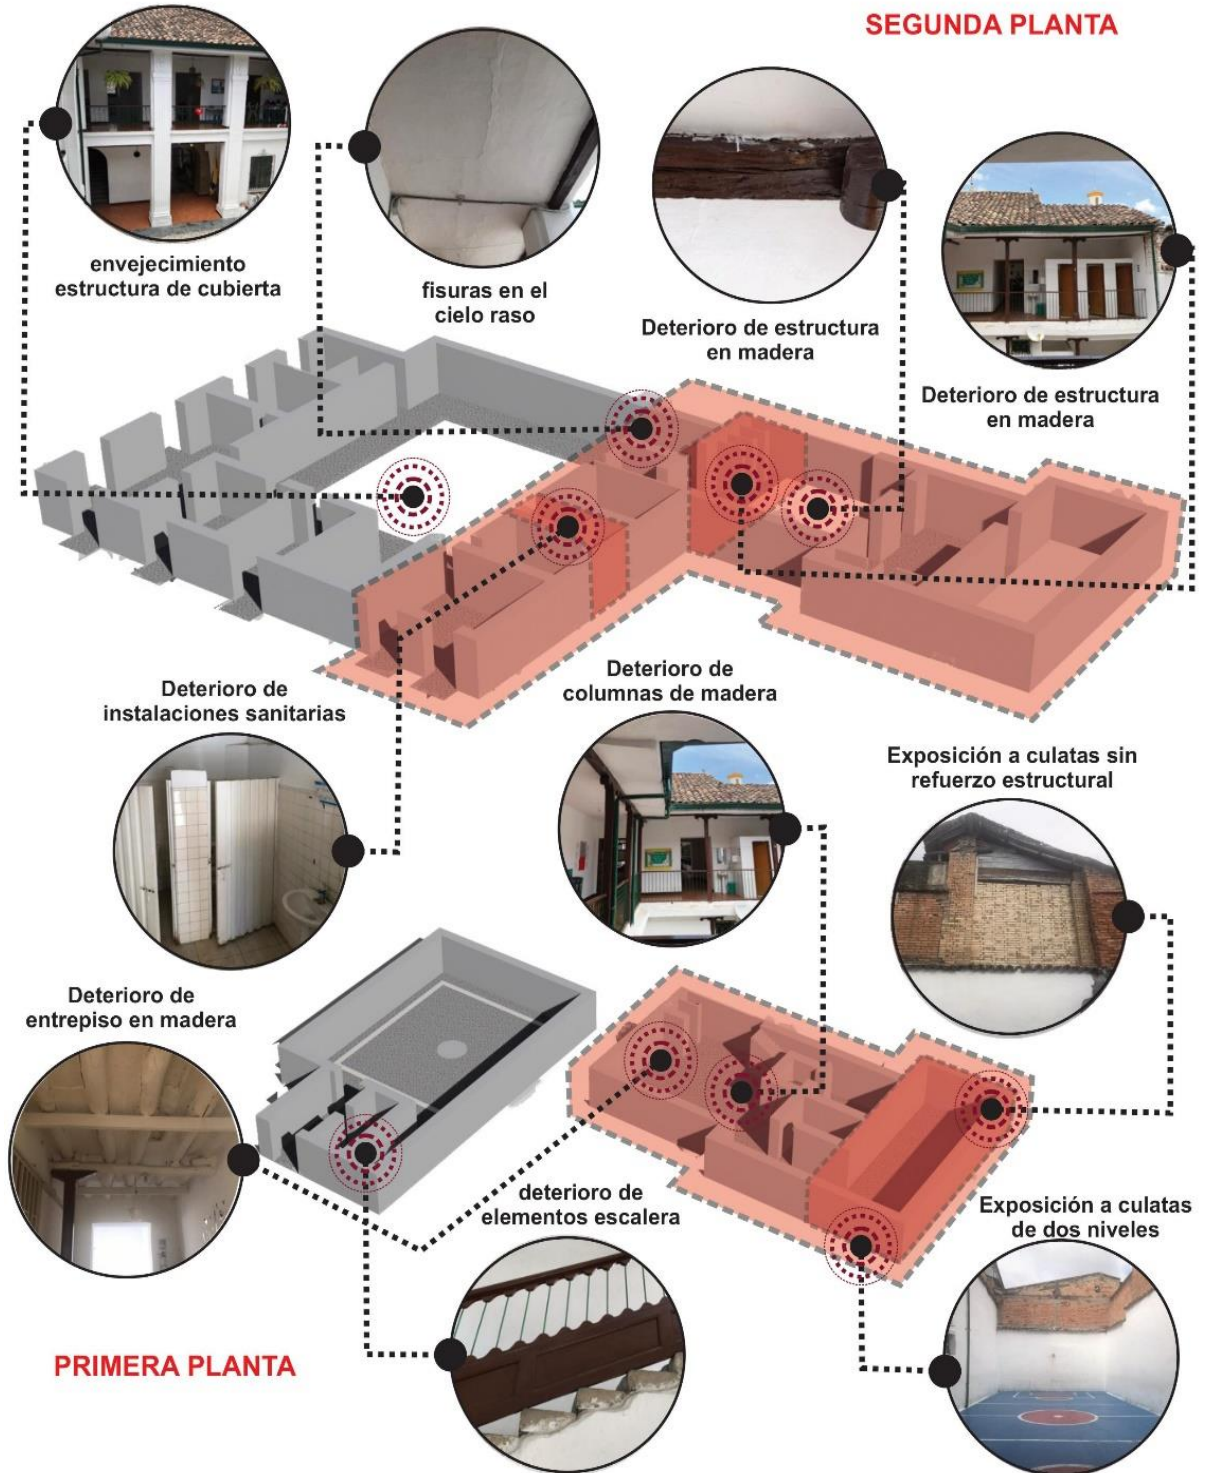
Figura 13. Zonas de mayor vulnerabilidad física: Centro Pedagógico Creativo del Cauca.

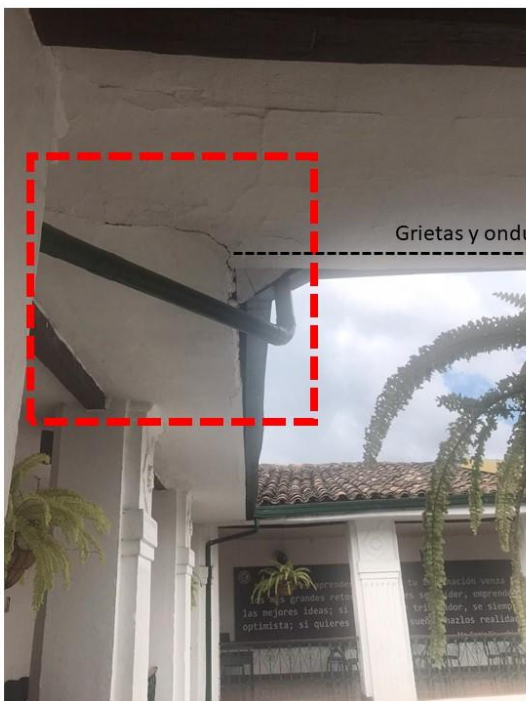
Grietas y ondulaciones

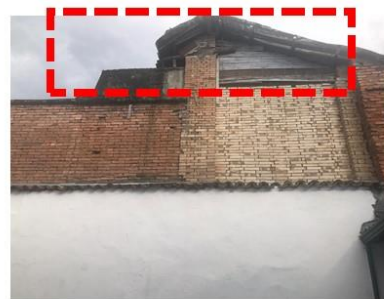
Problemas de estructura con cubiertas de colindantes

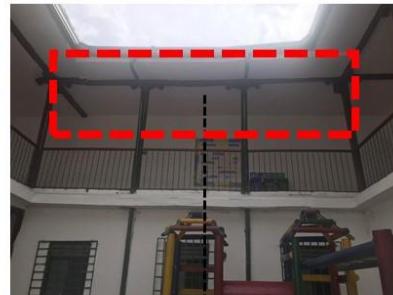
Malformaciones y sistemas de columnas y vigas débil para el soporte de la cubierta

**Figura 18.** Fallas de los elementos en cubierta y cielos falsos.

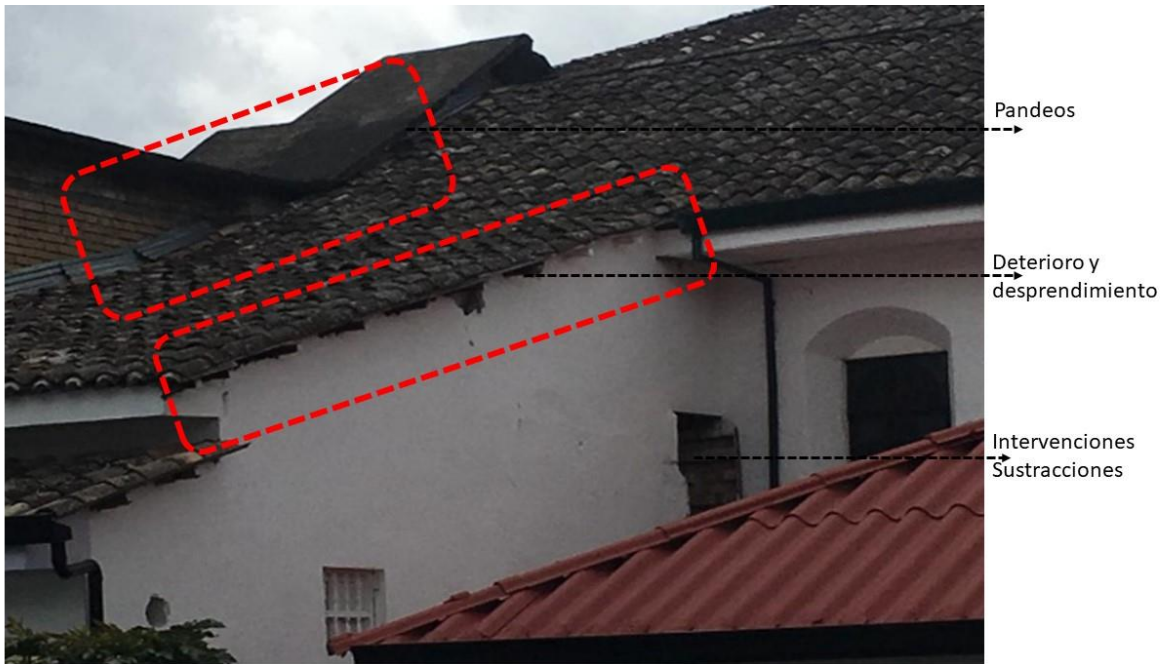
**Figura 19.** Deterioro de cubierta área colindante con la iglesia de San Agustín.

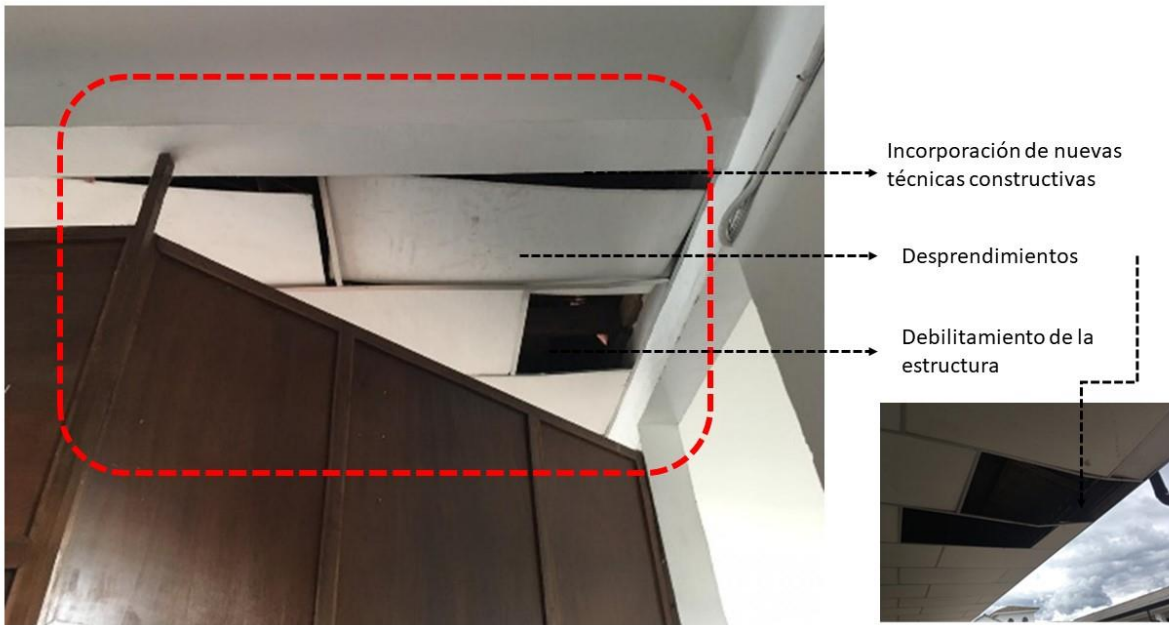
**Figura 20.** Estado de cielos falsos institución educativa San Agustín.

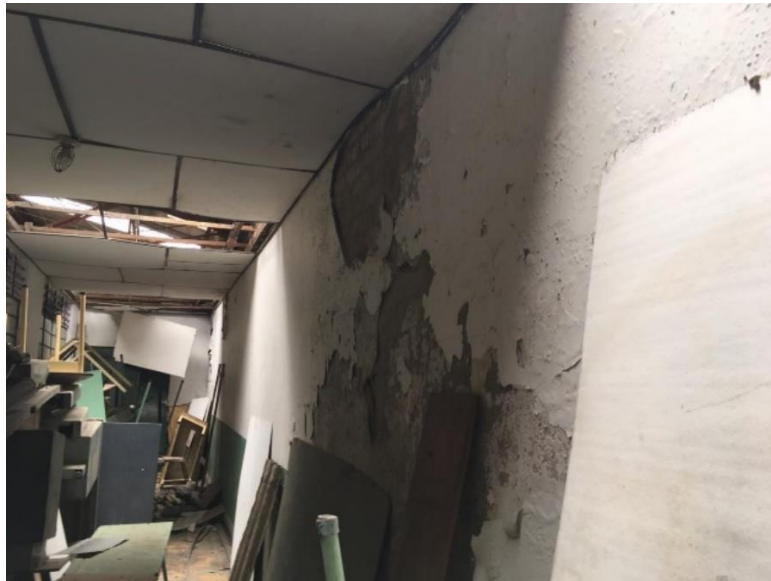
**Figura 25.** Muros en deterioro.

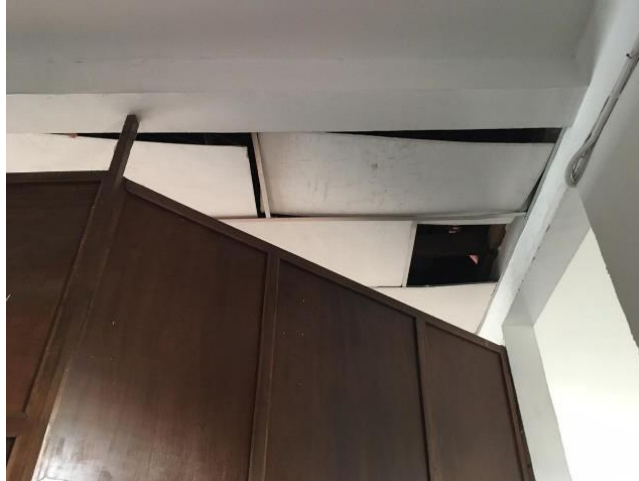
**Figura 26.** Adición de nuevas estructuras.

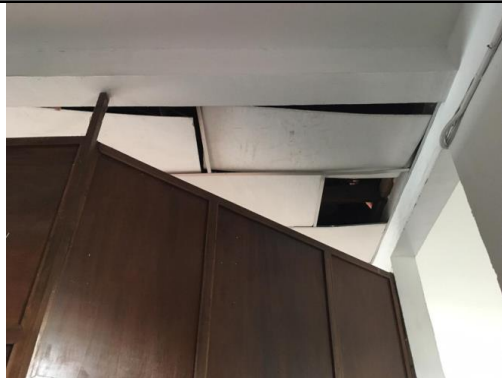
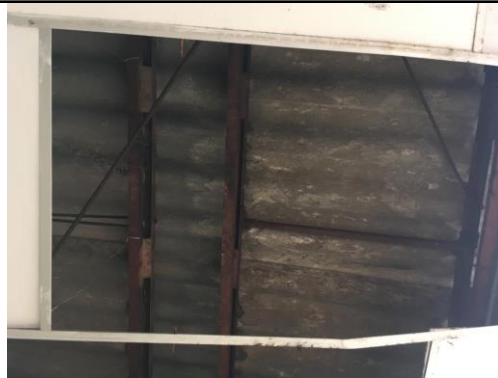
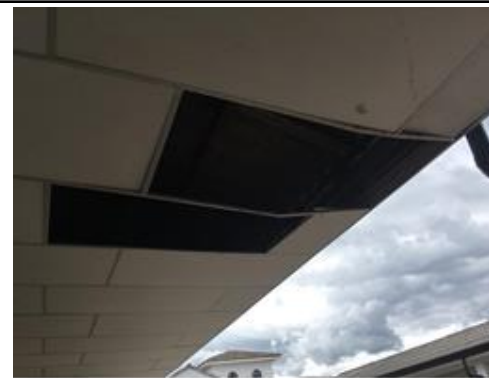
Se evidencia desprendimiento de cielos falsos y estructuras livianas en deterioro.

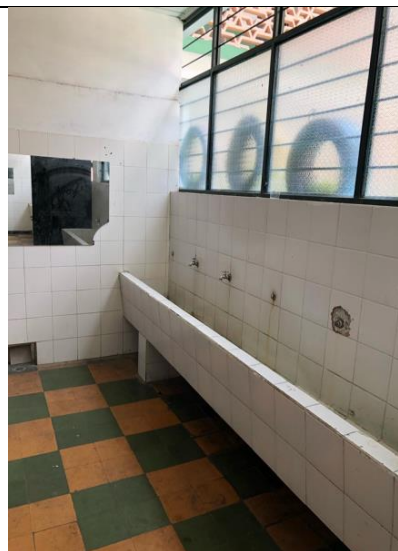
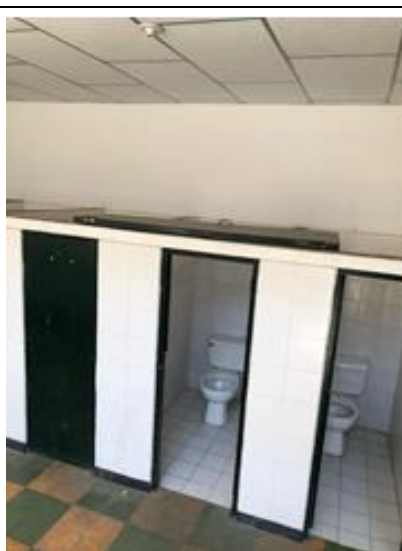
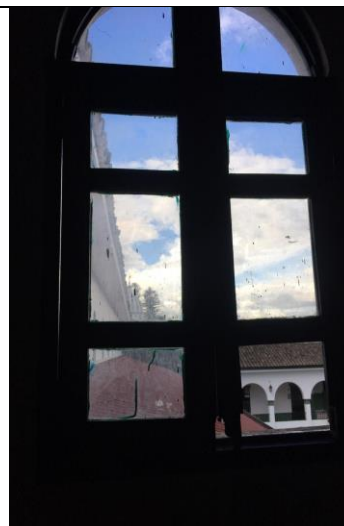
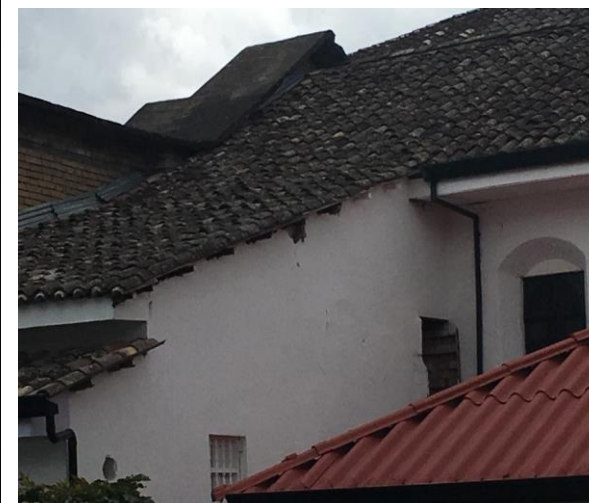
Desprendimiento de puertas en zonas privadas (baño) así como baldosines de enchape y espejos rotos

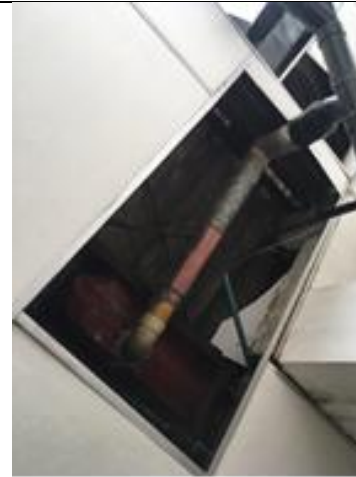
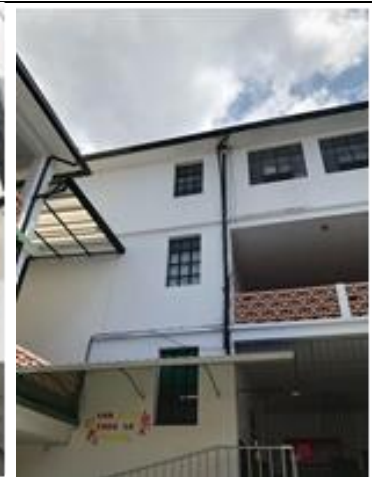
Instalaciones hidroelectricas a la interperie.

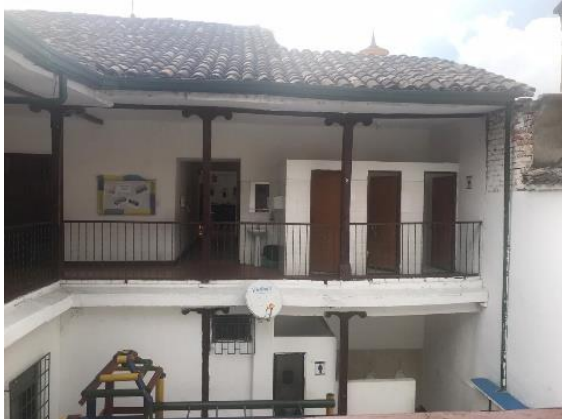
**Pandeos en cubierta y entrepiso**

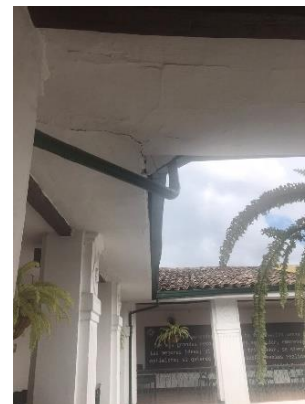
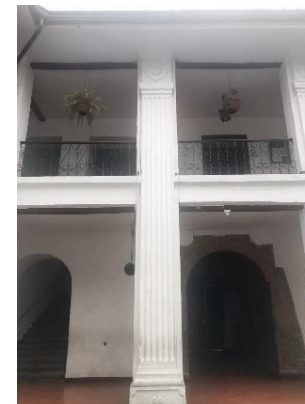
**Grietas y pandeos**

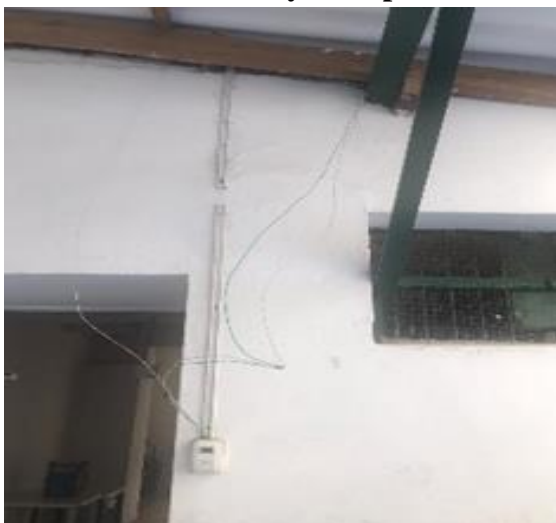
**Instalaciones eléctricas sin protección**

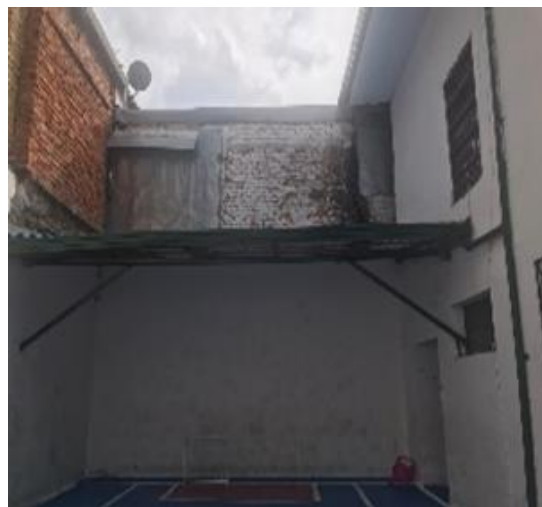
**Muros colindantes en condición de deterioro, y la utilización de varios sistemas constructivos**

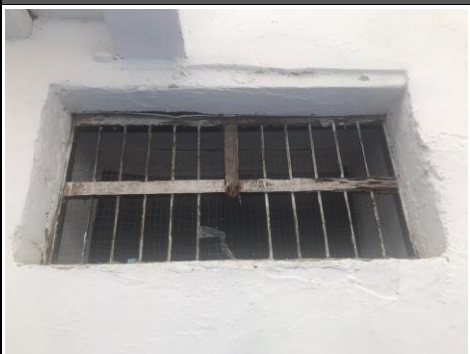
Se evidencia el deterioro en áreas de ventilación pequeñas

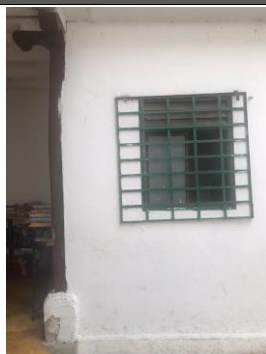
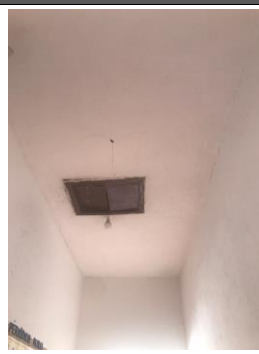
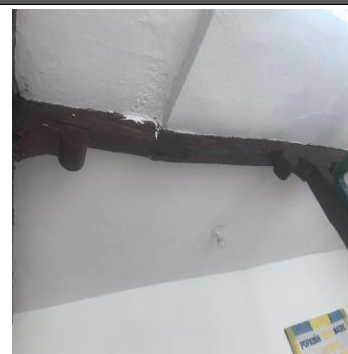
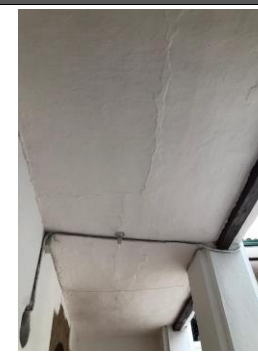
Abultamientos y agrietamiento de el cielo raso correspondientes al tercer patio del edificio.
