**ANÁLISIS Y PROPUESTA ARQUITECTÓNICA PARA EL  
MEJORAMIENTO DE LA INFRAESTRUCTURA FÍSICA  
DEL HOSPITAL NIVEL UNO DE TIMBIO – CAUCA**

**FUNDACIÓN UNIVERSITARIA DE POPAYÁN  
FACULTAD DE ARQUITECTURA**

Proyecto de Grado para optar el título de Arquitecta.

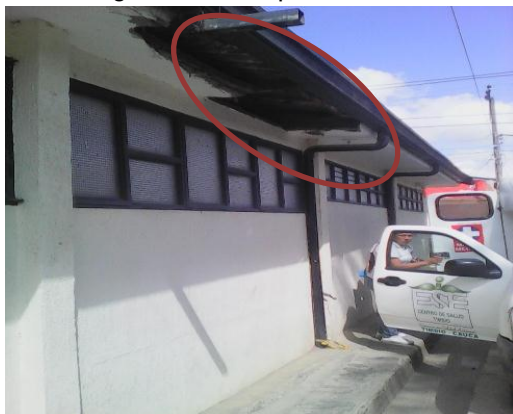
Imagen 4. Daños parte externa

El hospital nivel uno de Timbío se encuentra en la cabecera municipal a 18 metros de una Estación de gasolina, lo cual no es seguro desde su ubicación, sus servicios se extienden en las diferentes áreas, en las cuales el servicio de salud no es óptimo, debido a que la estructura física del inmueble se encuentra deteriorada, consecuencia de factores ambientales como la humedad, temperatura e insuficientes mantenimientos constructivos.

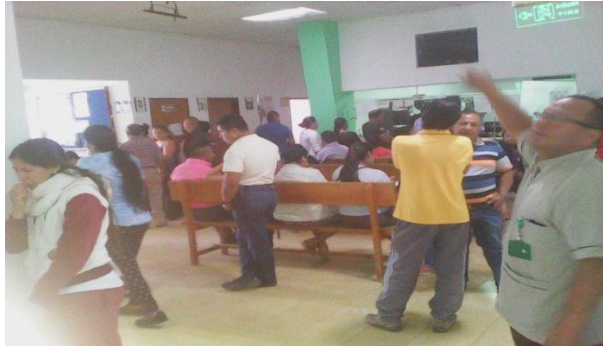
Imagen 6. Aglomeración de usuarios, área facturación.

Cabe resaltar que la planta física está deteriorada y los mantenimientos que se han realizado han sido muy pocos e insuficientes, los cuales se han hecho cada 5 o 3 años con reparaciones físicas constructivas pequeñas como pañetes, pintura, recubrimientos, pisos, etc. Se encuentran grandes goteras, grietas y caída del tejado hacia los consultorios o pasillos dentro y fuera del edificio, arriesgando la integridad de los pacientes y personal de la institución.

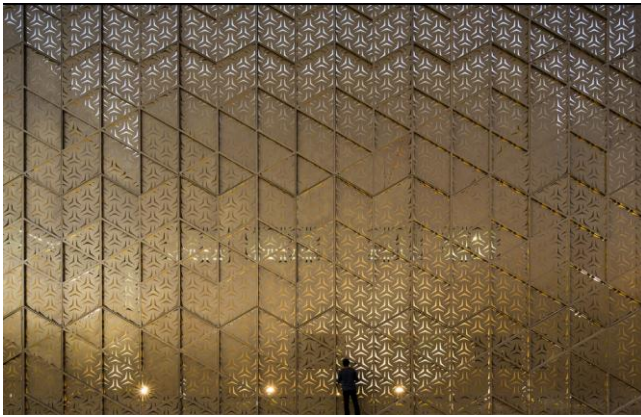
Imagen 13. Celosía en cerámica

**Pertinencia:** Este referente es relacionado con el trabajo presente en primera instancia porque el concepto principal es la **seguridad** mediante el desarrollo de un volumen innovador construido con celosía, una chapa metálica anodizada, perforada, que permite el paso de la iluminación y ventilación necesaria.

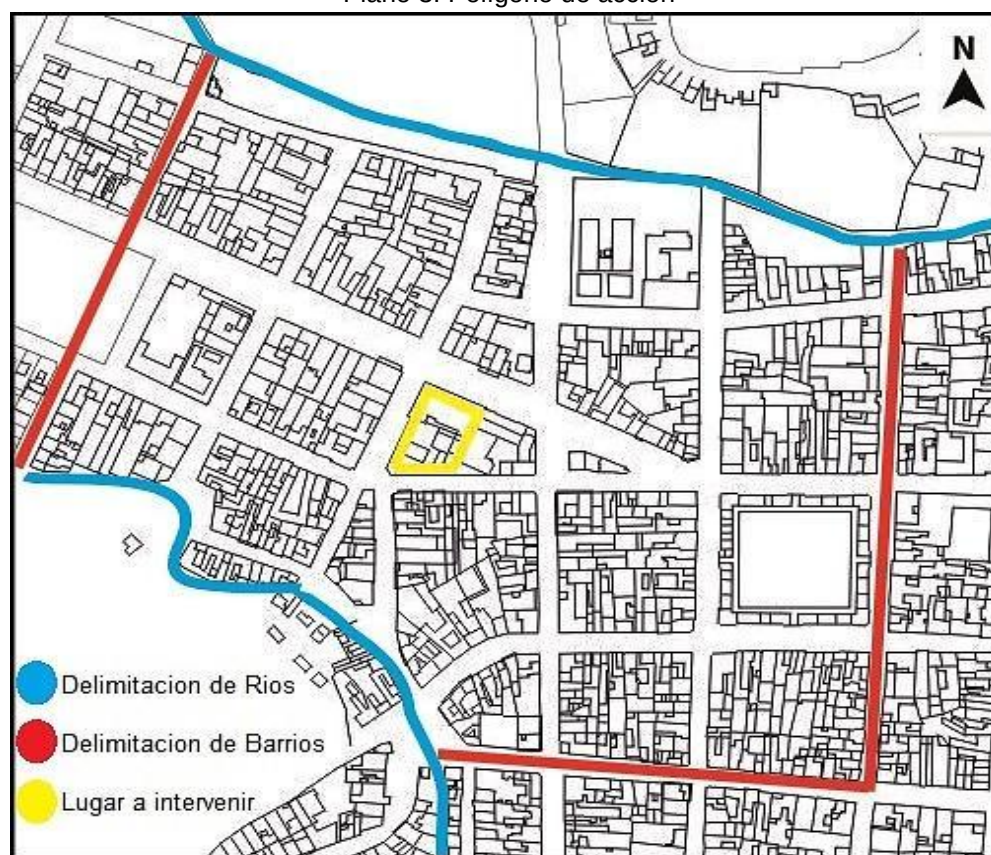
Plano 3. Polígono de acción

Al norte con el río Timbío, al oriente con la carrera 19 vía secundaria que pasa por Colegio Guillermo Valencia, al sur con el río Chambio y la calle 16 como vía secundaria que comunica la llegada a la zona urbana con la vía panamericana y al occidente con la carrera 24.

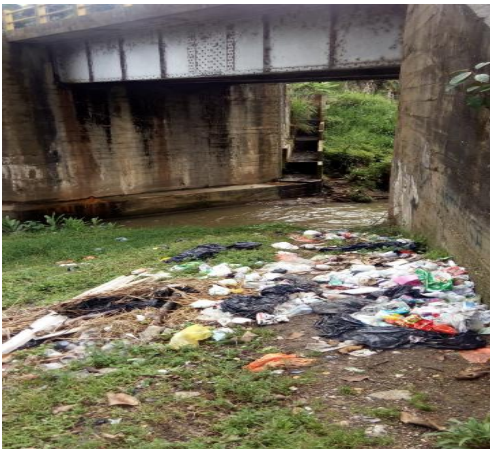
Imagen 32. Rio Timbío contaminación

El Rio Timbío es el elemento hídrico más representativo en el sector pero se encuentra afectado por los desechos de excretas humanas de toda la zona urbana y por la central de sacrificios (matadero) donde es directo su vertimiento. Además este río y la quebrada Chambio tienen muchas zonas invasión a las zonas de protección, afectando directamente la vegetación inmediata.

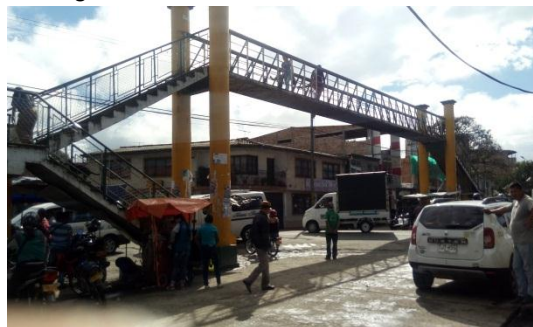
Imagen 41. Puente Peatonal en el sector

En el entorno inmediato al Hospital el flujo peatonal es medio y alto, por lo que está conectado a la vía panamericana, se presentan conflictos vehiculares y peatonales en las esquinas del lugar a intervenir generando un sector de alta actividad. En la vía inmediata se encuentra un puente peatonal que atraviesa la vía panamericana, sin embargo no es muy usado por los transeúntes.

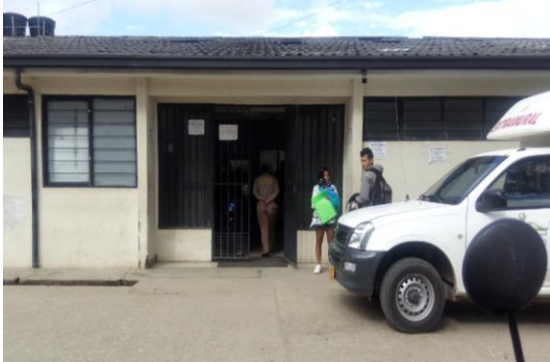
Imagen 50. Acceso Externo Hospital

Desde su acceso principal de consulta externa, por donde ingresa la mayor parte de usuarios, encontrando la portería que es el control de acceso al Hospital, sus características no son óptimas, debido a que es un lugar improvisado que no cuenta con un espacio ideal para prestar el servicio de portería.

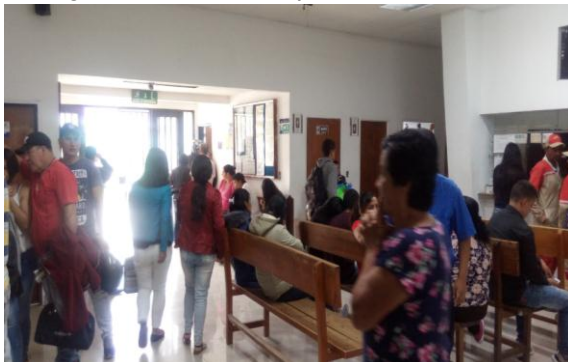
Imagen 52. Sala de espera, Consulta externa

Seguidamente se encontró la sala de espera de consulta externa, con un área de 70 m<sup>2</sup> sin contar la circulación, presenta aglomeración de usuarios todos los días en las mañanas, su espacio y sus recorridos ya no son suficientes para la cantidad de gente (220 aproximadamente por día)<sup>39</sup> que ingresa a este hospital, se observó también en este punto la zona de atención al usuario y facturación, donde se puede percibir a nivel general que el lugar se encuentra en buen estado, sus muros, pisos y cielo falso presentan un buen estado de conservación.

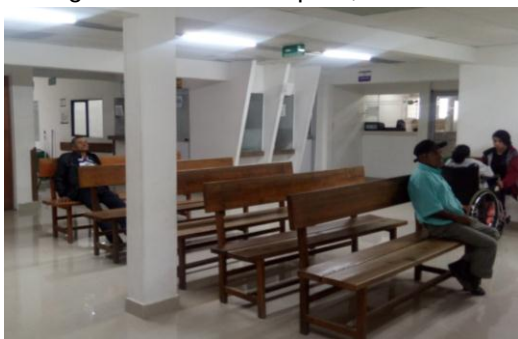
Imagen 60. Sala de espera, consultorios

Alrededor de estos consultorios se encuentra otra sala de espera de consulta externa con un área de 100 m<sup>2</sup>, sus pisos, muros y cielo falso se encuentran en buen estado, sin embargo, no presenta iluminación ni ventilación natural.

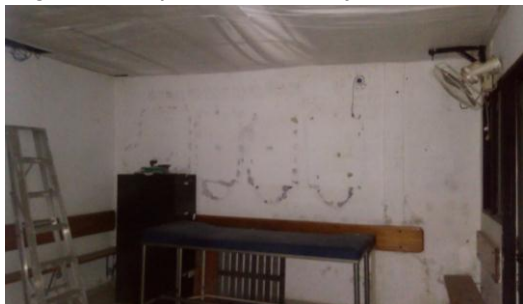
Imagen 64. Espacios sin usar y con humedad

Sin embargo en esta área de consulta externa se presentan espacios sin usar, con mucha humedad y sin iluminación ni ventilación, donde se encuentran también oficinas y los trabajadores no están en las mejores condiciones, esto deja en evidencia que el hospital necesita una redistribución de zonas y nuevos revestimientos. La zona de PyP (Promoción y Prevención) fue trasladada a otro sitio fuera del hospital, debido al poco espacio que este presenta.

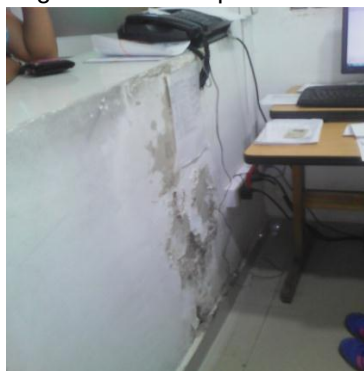
Imagen 67. Daños por humedad

Dentro del área de consulta externa encontramos distintas zonas que involucran la administración del hospital, como estadística con un área de 15m<sup>2</sup>, el PIC municipal con 12m<sup>2</sup>, entrega de Historias Clínicas con un área de 12m<sup>2</sup>, las cuales no tienen suficiente espacio para el desarrollo de sus actividades. Sus pisos, muros y cielo falso se encuentran en deterioro por la humedad, estas zonas no están bien ubicadas, ya que se encuentran dispersas por el hospital y obliga al usuario a moverse de un lado a otro.

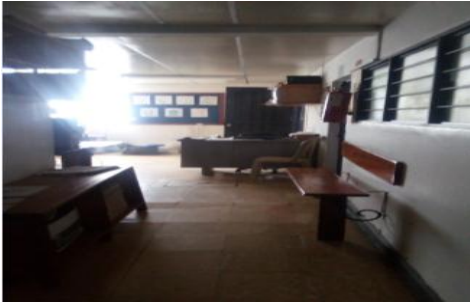
Imagen 73. Acceso al Archivo

El archivo con un área de 230 m<sup>2</sup> hace parte de la administración, está en malas condiciones, sus pisos, muros, cielo falsos y cubierta están deteriorados por la humedad y su ubicación no es la correcta ya que se encuentra a lado de hospitalización.

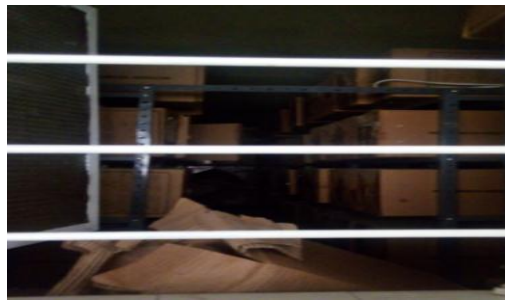
Imagen 74. Habitaciones como depósitos

Además hay espacios sin usar y otras habitaciones están siendo utilizadas como depósitos de documentos y no hay correcto funcionamiento del archivo, ya que este aumenta la humedad y el área no está bien distribuida.

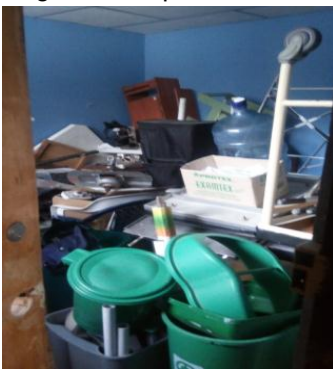
Imagen 75. Espacios sin usar

No se cumple con las normas archivísticas para salvaguardar los acervos documentales.<sup>40</sup> Al lado de la oficina de archivo, hay espacios de 50 m<sup>2</sup> que no tienen ningún uso y hay mala distribución del aseo y equipo médico.

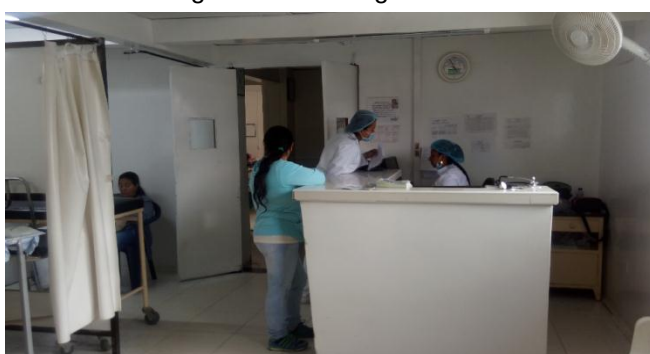
Imagen 81. Área urgencias

Se encuentra en el área de urgencias dos consultorios de 55 m<sup>2</sup>, el análisis arroja un buen estado en cuanto a sus muros, pisos y cielo falsos. Sus estructuras no presentan daños que pongan en riesgo la integridad de los usuarios y empleados. Y también se encuentra la zona de observación con un área de 60m<sup>2</sup>, que está en buenas condiciones.

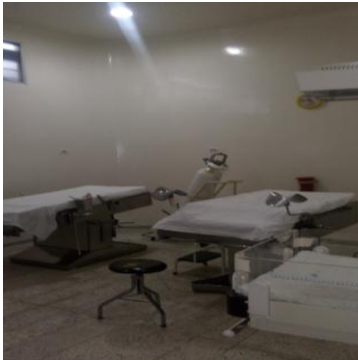
Imagen 84. Sala de partos

También se ubican en esta área, la habitación de partos con un área de 120m<sup>2</sup> y la sala de procedimientos con 90m<sup>2</sup>, se encuentran en regulares condiciones sus pisos, muros y cielo falso no presenta evidencia de humedad. Se presentan las normas adecuadas para su función.

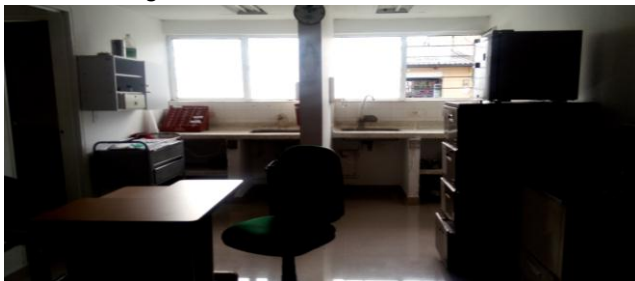
Imagen 87. Control de enfermería

Se encuentra también el control de enfermería con un área de 100 m<sup>2</sup>, la cual sus pisos, muros y cielos falsos están en buenas condiciones, aunque el amueblamiento no es suficiente y el lavado de patos con un área de 10 m<sup>2</sup>.

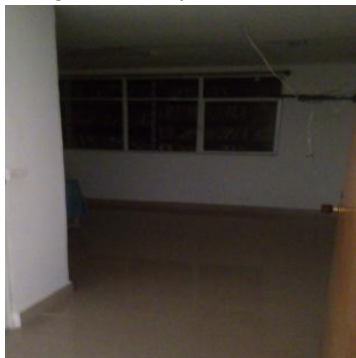
Imagen 93. Espacios sin usar

Los baños con un área desde 15 m<sup>2</sup> hasta 18m<sup>2</sup>, sus pisos, muros y cielo falsos se encuentran en buen estado, sin embargo hay dos habitaciones que están sin iluminación ni ventilación, y quedan a lado del archivo y son usadas para guardar otros elementos y no hay correcto funcionamiento de éstas. Además hay espacios sin usar y lo usan como depósitos de elementos viejos.

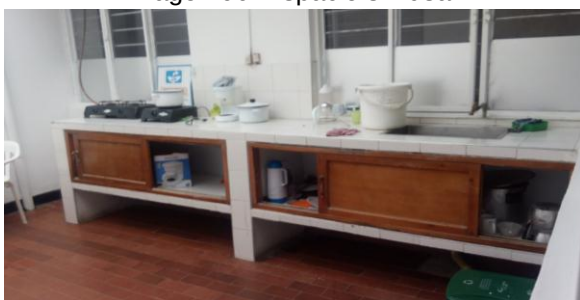
Imagen 96. Espacio sin usar

El área de hospitalización tiene un área de cocina de 70 m<sup>2</sup>, sus pisos, muros y cubierta se encuentran en buen estado pero en la actualidad el servicio de cocina a los usuarios hospitalizados no se presenta porque el espacio no es apropiado para la labor de cocinar. Se encuentra también el servicio de lavandería con un área de 100m<sup>2</sup>, sus pisos, muros y cubierta se encuentra en buen estado.

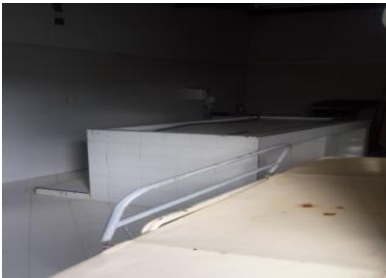
Imagen 98. Morgue sin uso

Fuera del área de hospitalización se encuentra la morgue con un área de 120 m<sup>2</sup>, sus pisos, muros y cubierta se encuentran en buen estado. Y seguidamente se encuentra la zona de residuos sólidos con un área de 80m<sup>2</sup>, el cual se encuentra en buenas condiciones.

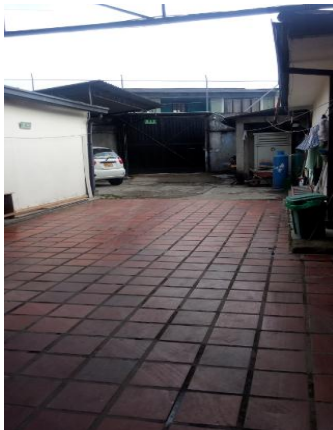
Imagen 100. Acceso parqueo

Y por último se encuentra el parqueadero de 2 ambulancias con un área de 150m<sup>2</sup> en buen estado y la planta eléctrica con un área de 30m<sup>2</sup>, sus pisos muros y cubierta está en buen estado, sin embargo hay problemas eléctricos debido a malas instalaciones.

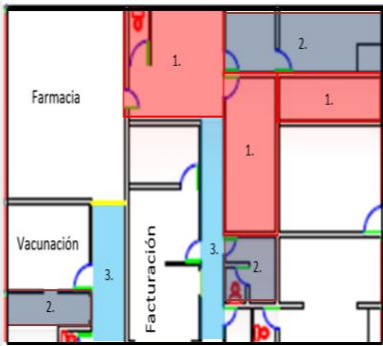
| Administración | <p>• Circulaciones y oficinas</p> <ol style="list-style-type: none"> <li>1. Espacios sin usar con humedad en cielos rasos, paredes y pisos. Mala distribución.</li> <li>2. Áreas pequeñas con humedad, baños mal distribuidos.</li> <li>3. Circulaciones sin iluminación ni ventilación.</li> </ol> | <p><b>CAPITULO VII:</b><br/>Especifica la prevención y control de la contaminación atmosférica y la protección de la calidad del aire.</p> <p><b>CAPITULO VIII:</b><br/>En cuanto a los cielos rasos, cubierta y muros:</p> <ol style="list-style-type: none"> <li>1. Ser impermeables, sólidos y resistentes a factores ambientales como humedad y temperatura, e incombustibles.</li> </ol> | <ul style="list-style-type: none"> <li>• En el área de consulta externa se presentan muchas disfuncionalidad s espaciales, debido a la humedad, hay espacios sin usar, hay áreas demasiado pequeñas y circulaciones sin iluminación ni ventilación.</li> </ul> |

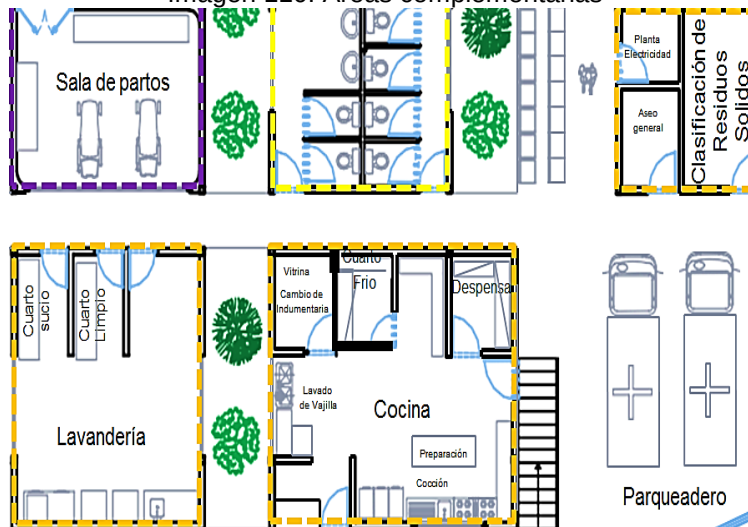
Imagen 110. Áreas complementarias

Continuando a estas áreas se localiza el cuarto de planta eléctrica, aseo general y un cuarto para la clasificación de residuos sólidos, estas áreas quedan prontas al acceso de parqueo de ambulancias y entrada y salida de descargue.

El cafetín del área complementaria de cocina se utiliza para el personal y usuarios del hospital con un área de 185m, además la zona verde se puede utilizar como punto de estancia para pacientes, ya que se encuentra a lado del bloque de hospitalización.

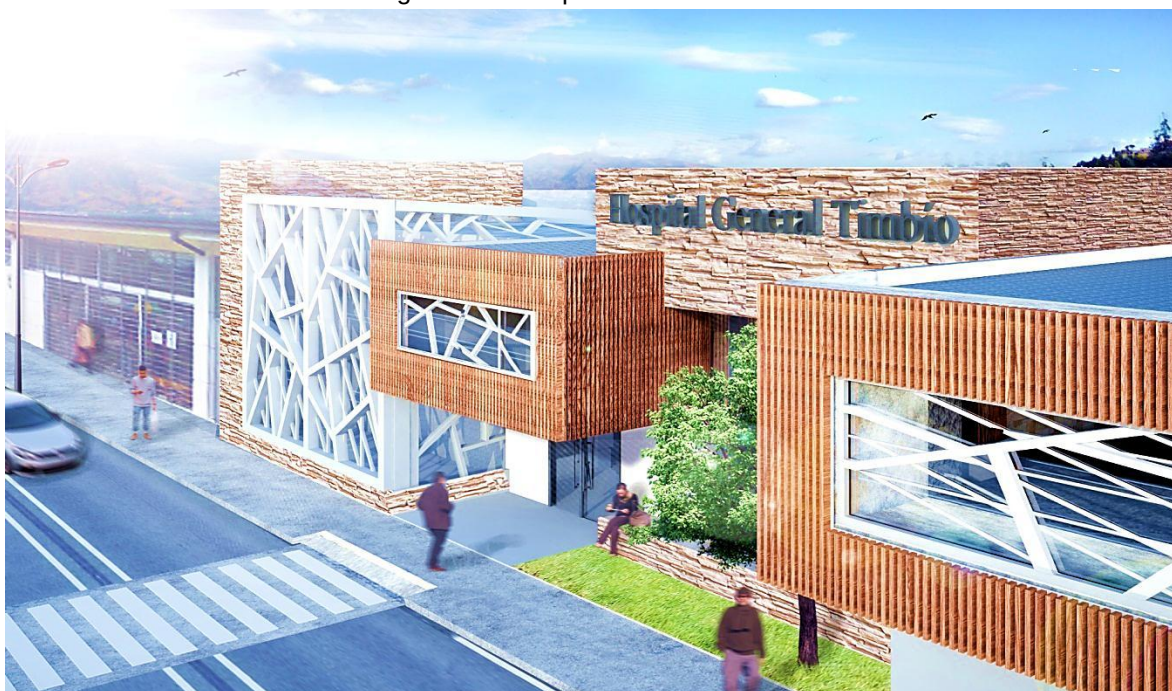
Imagen 118. Perspectiva externa Oriente

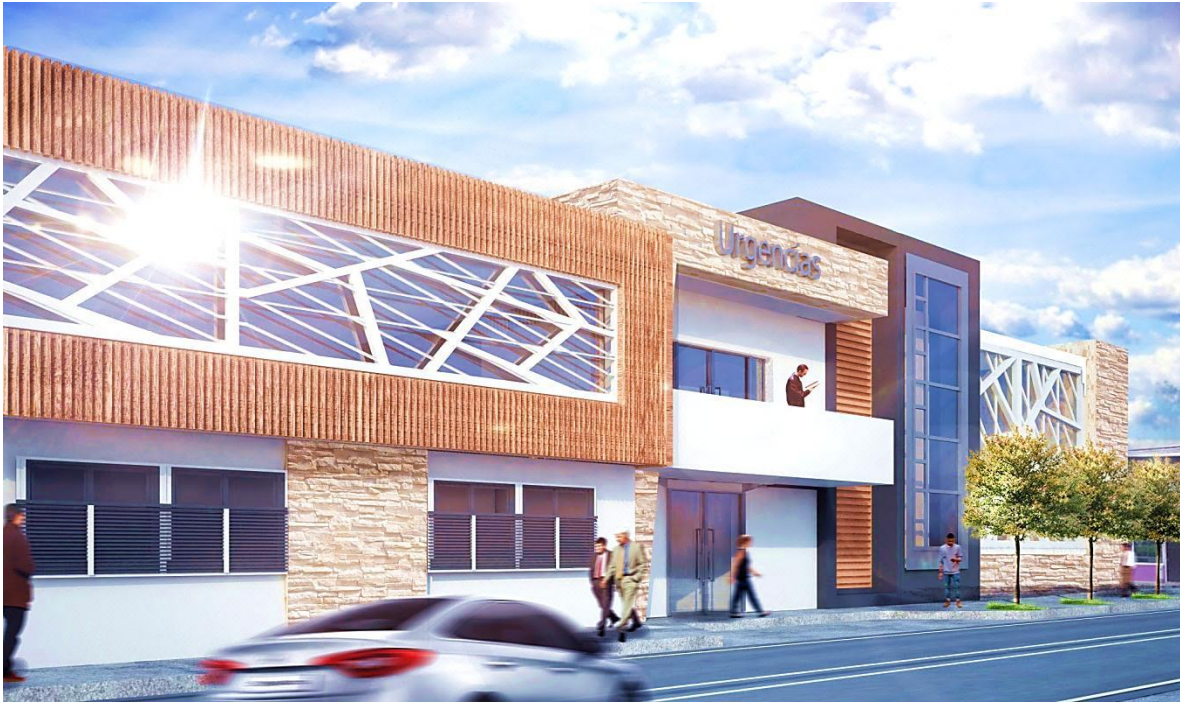
Imagen 119. Perspectiva externa Occidente, acceso a Urgencias

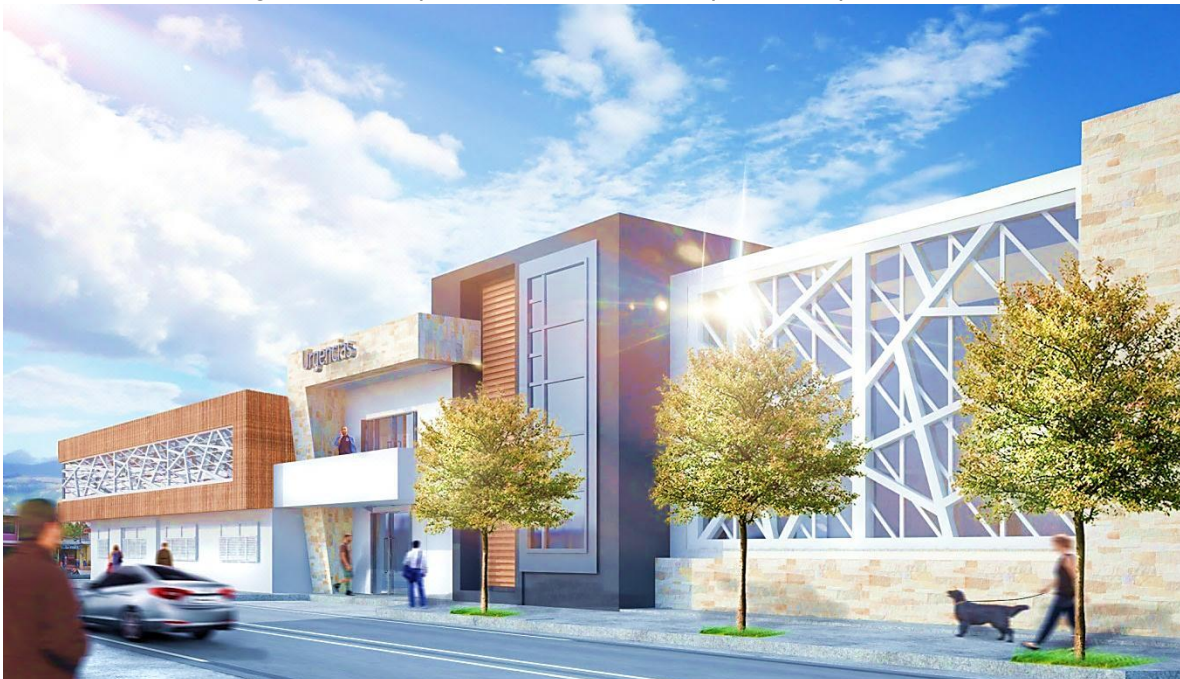
Imagen 120. Perspectiva externa Sur, Bloque de Hospitalización.

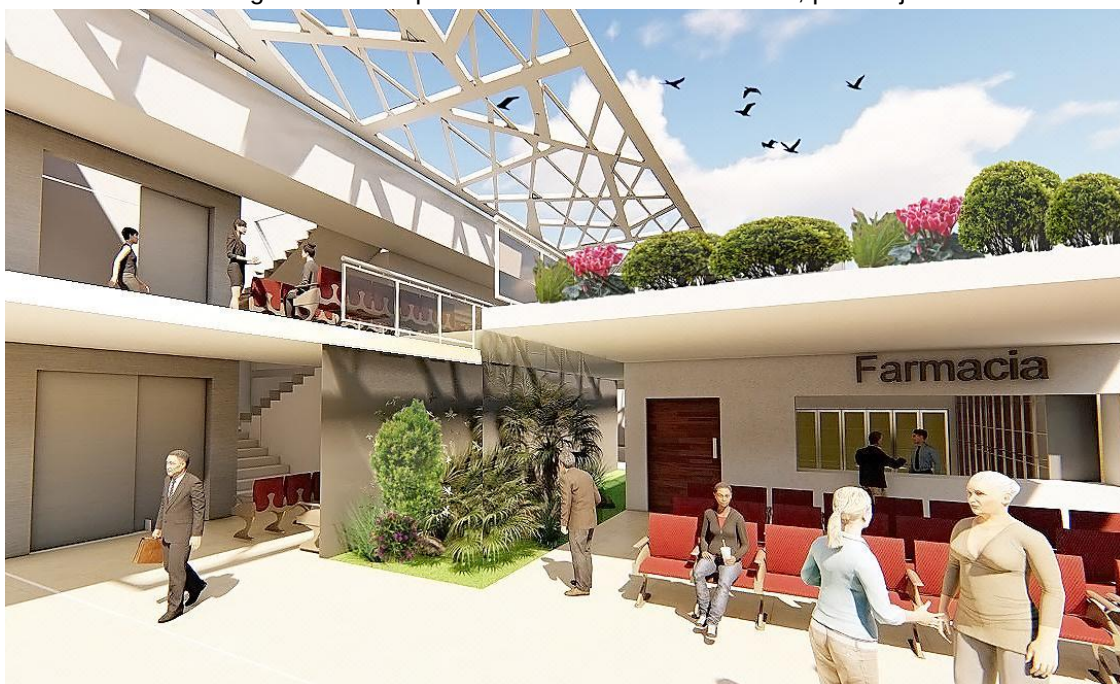
Imagen 121. Perspectiva interior Consulta externa, punto fijo.

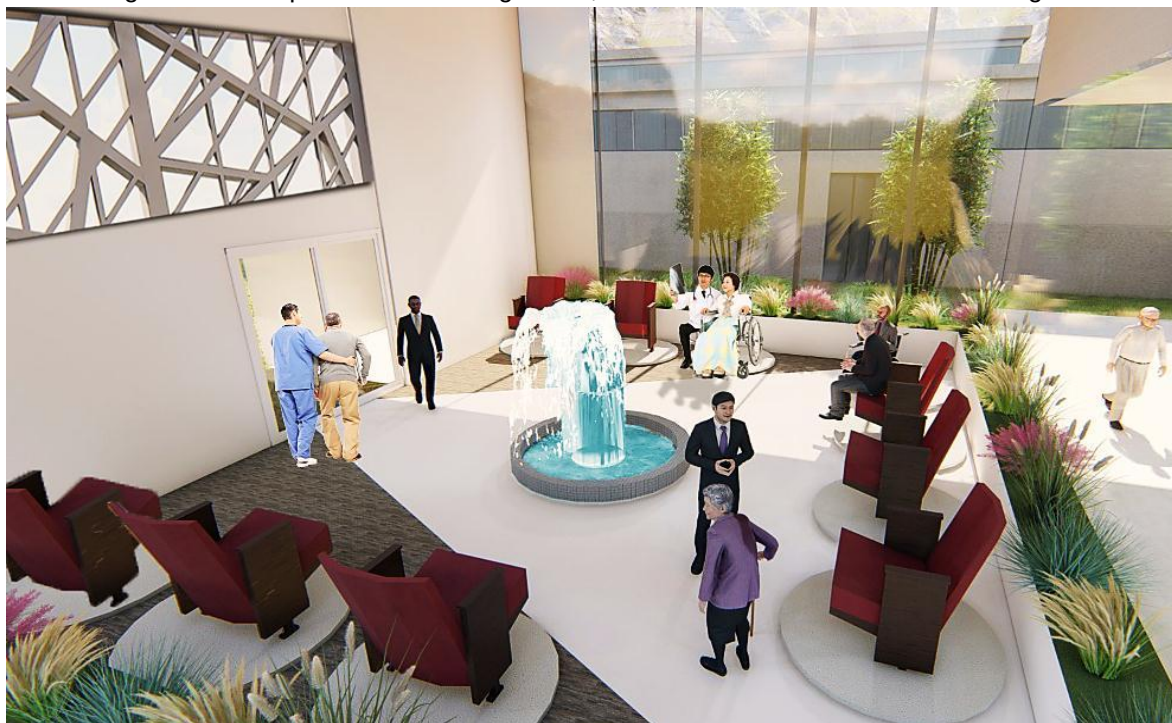
Imagen 122. Perspectiva interior Urgencias, Área de observación Pacientes Triage 4-5.

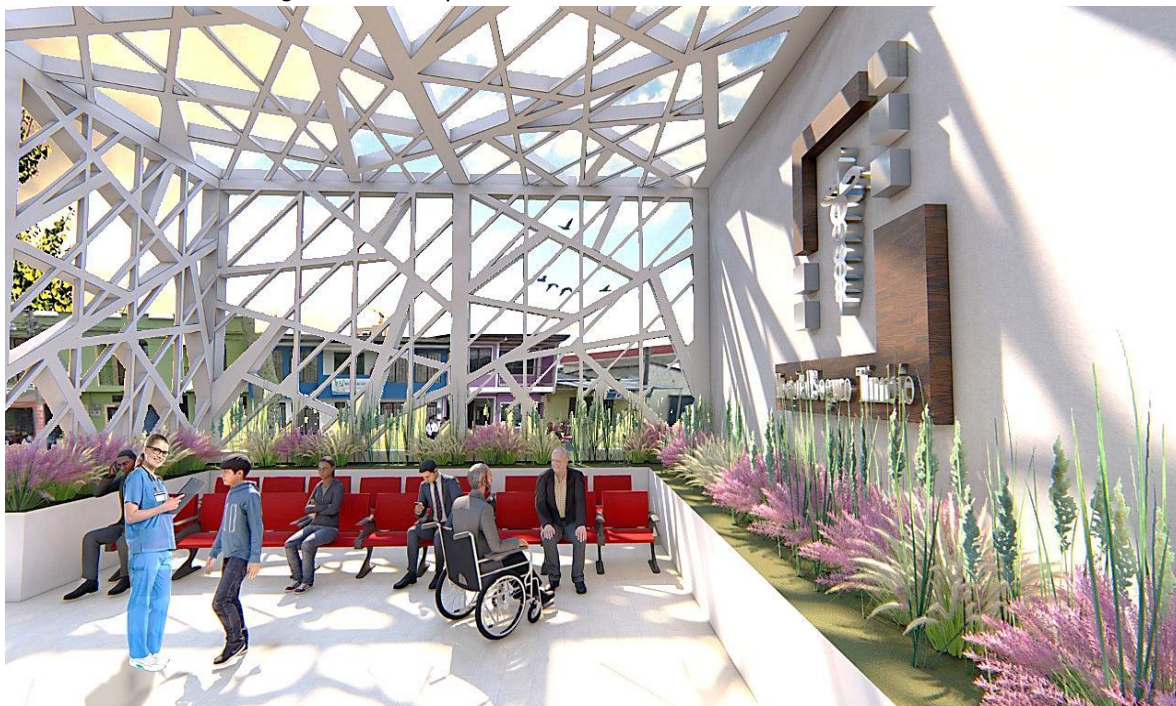
Imagen 123. Perspectiva interior de la Estructura en Celosía.

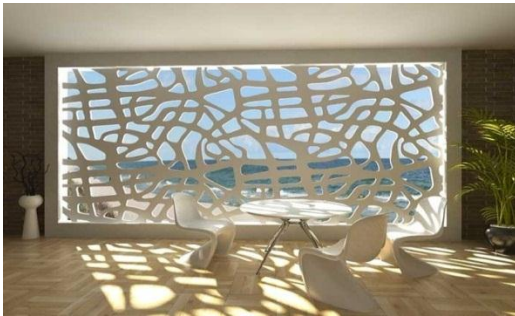
Las celosías fabricadas en metal o acero, por su parte, son utilizadas como elemento de seguridad en primera instancia. Su coste es superior a las de madera, pero por supuesto son mucho más durables.

Imagen 127. Celosías en acero

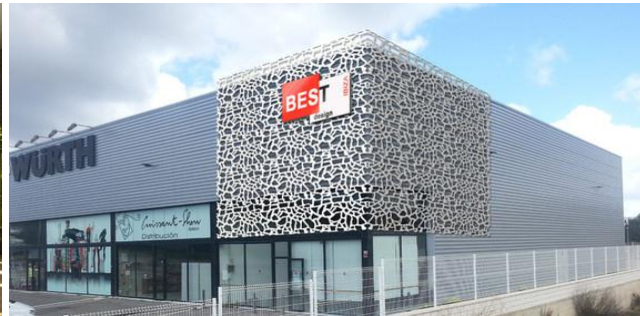
Imagen 128. Celosías decorativas

Están conformadas por listones delgados que gracias a múltiples uniones y superposiciones, forman cuadrículas romboidales, cuadradas, o en forma de estrellas, los diseños pueden ser muy variados y las dimensiones de los espacios también lo pueden ser. Las celosías demarcan espacios, también proporcionan sombra, facilita la intimidad en una determinada área y permiten la iluminación y ventilación natural.

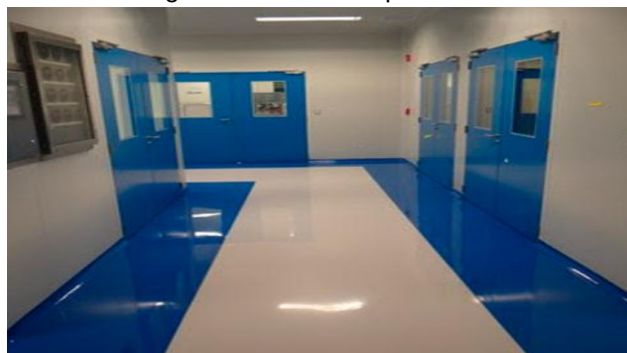
Imagen 131. Pisos en poliuretano.

- Impermeabilización de pintura especial de poliuretano bi-componente.
- Proporciona un acabado suave y con alto brillo.
- Resistentes y monolíticos.
- Resistencia térmica, eléctrica, al fuego y al desgaste general.
- Son asépticos no poseen grietas, ni uniones entre muros donde pueda acumularse suciedad o microorganismos
- Son lisos y repelentes a sustancias.
- Fácil limpieza.

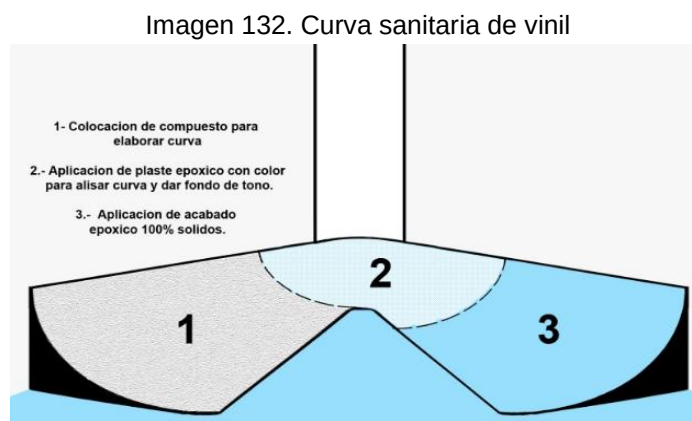
Los corredores y áreas de hospitalización y urgencias, se recomienda la curva sanitaria de vinil, su colocación sobre perfil asegurado al piso y pintura esmalte, base agua con esmalte acrílico antibacterial mate lavable sobre estucado liso (2 manos mínimo). Uso de protectores de pvc en aristas esquineras.
