# PROPUESTA DE FORTALECIMIENTO EN HIGIENE Y SEGURIDAD INDUSTRIAL DEL AREA DE EMBOTELLADO DE LA EMPRESA DEL SECTOR DE BEBIDAS FONTE VIDA S.A.S. DE LA CIUDAD DE POPAYAN

## PROPOSAL FOR STRENGTHENING INDUSTRIAL HYGIENE AND SAFETY IN THE BOTTLING AREA OF THE BEVERAGE SECTOR COMPANY FONTE VIDA S.A.S. IN THE CITY OF POPAYÁN

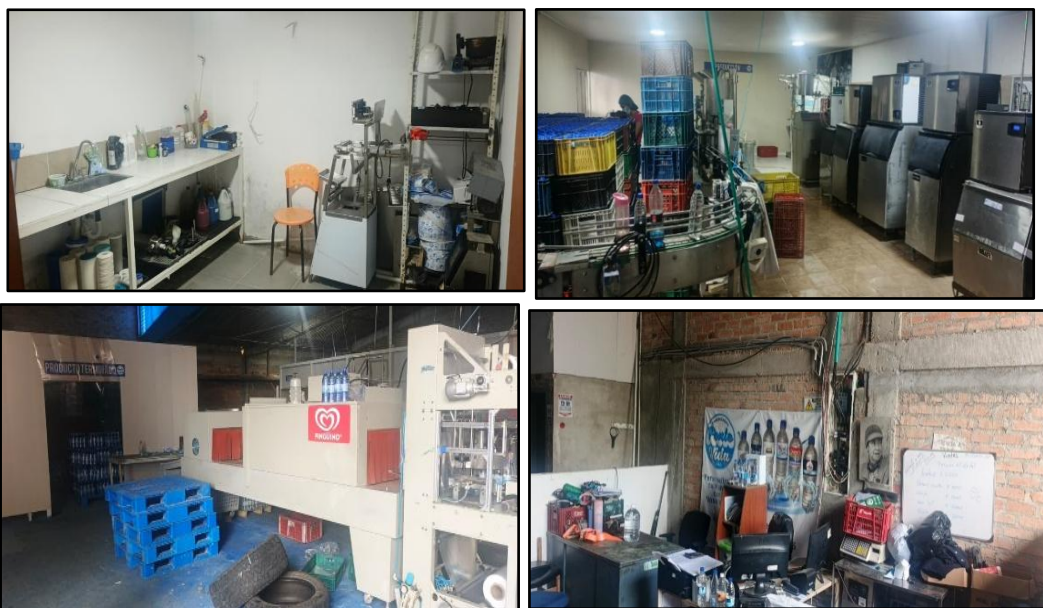
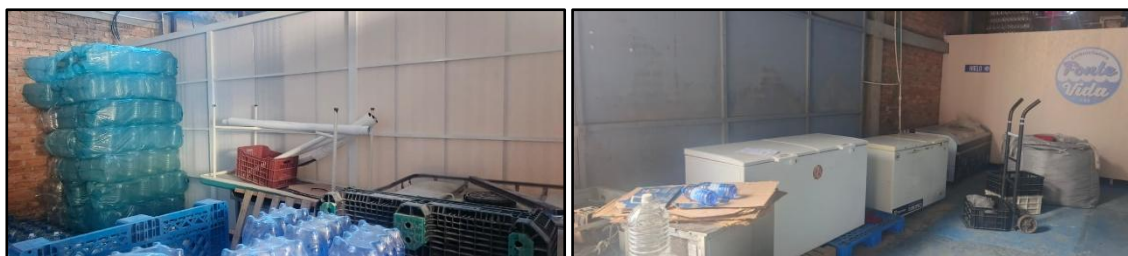
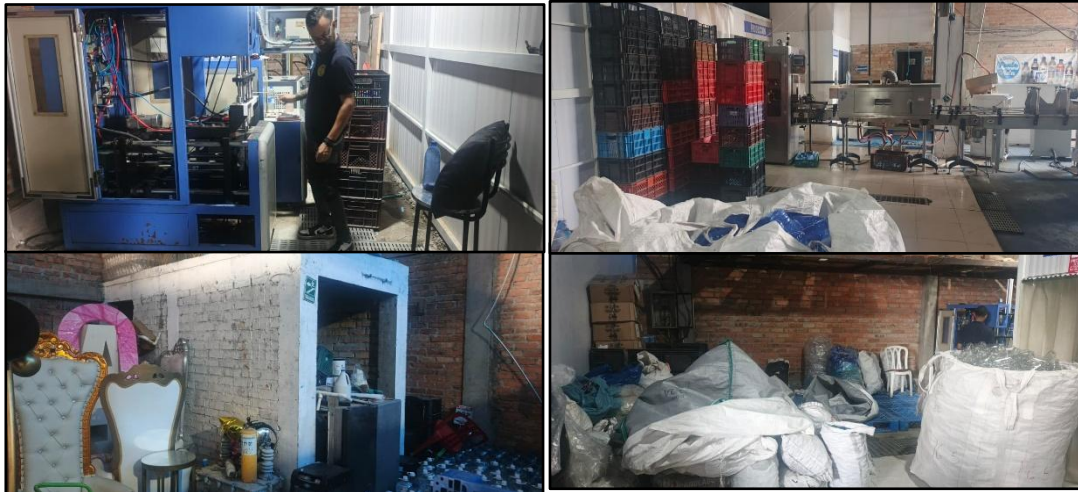
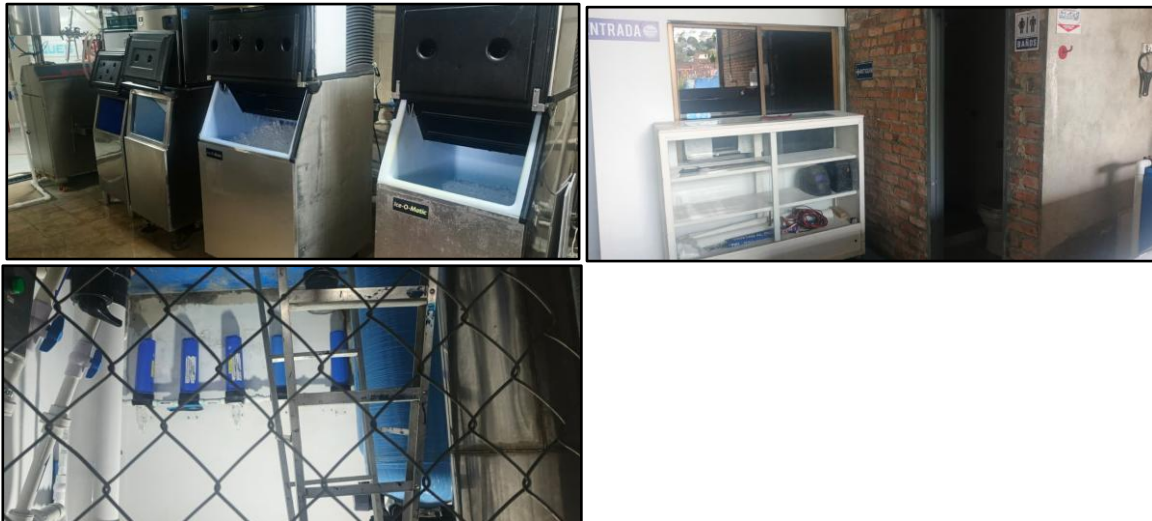
#### CONDICIONES LOCATIVAS Y DE SEGURIDAD EN FONTE VIDA S.A.S.

En las áreas de producción y almacenamiento se identificaron deficiencias relacionadas con el orden, la disposición de materiales, la manipulación de cargas, el cableado expuesto y la falta de resguardos en maquinaria, lo que eleva la posibilidad de incidentes laborales.

También se observó un uso parcial del equipo de protección personal (EPP) y una señalización incompleta de las rutas de evacuación y zonas de peligro. En la sección de oficinas, aunque las condiciones son más seguras, se presentan riesgos ergonómicos derivados de la postura prolongada y el uso inadecuado de mobiliario.
