## Estudio de caso

Propuesta de mejora para minimizarla erosión por terraceo (pata de vaca) y cárcava causada por la crianza de ganado vacuno en la Finca Los Anhelos, vereda La Viuda del municipio de Cajibío, Cauca

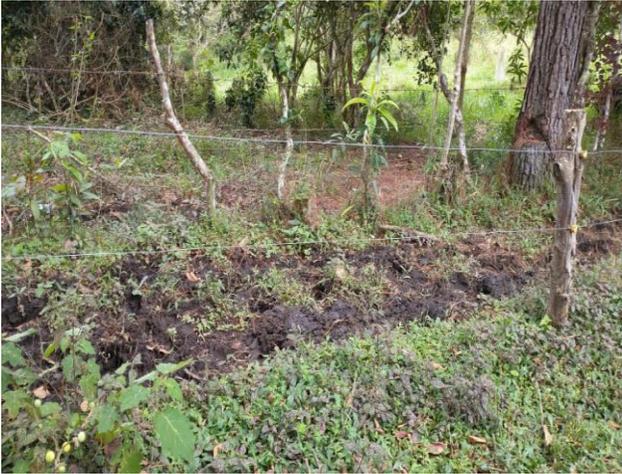
En consecuencia, en la Finca Los Anhelos, vereda La Viuda del municipio de Cajibío, Cauca, se logró identificar una problemática relacionada con la ganadería y es la erosión de los suelos, la cual se presenta en dos tipos, por un lado, la erosión por terraceo (pata de vaca), la cual se genera por el pisoteo de los animales durante el pastoreo y de acuerdo con el IDEAM (2017), repercute en la compactación de los suelos y por lo tanto, en el incremento de la magnitud y severidad de la erosión, en los

**Figura 1.** Erosión ocasionada por terraceo (pata de vaca) en la superficie del suelo con cobertura de pasto. Fuente: Propia

- **Rotación de potreros.** Este es un sistema de pastoreo racional que se basa en alternar en forma adecuada el periodo de uso con el tiempo de descanso del potrero, con esto se busca disminuir la compactación del suelo y facilitar una mayor penetración del aire e incrementar la

Para llevar a cabo una adecuada rotación de potreros es necesario dividir la finca en varios potreros, manteniendo de forma adecuada la capacidad de carga de cada uno, de este modo, se pueden rotar los animales entre ellos para llevar a cabo el pastoreo.

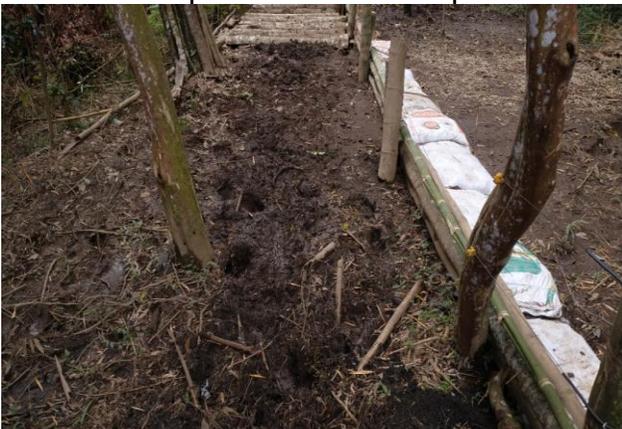
**Figura 2.** Erosión ocasionada por terraceo (pata de vaca) en la superficie del suelo con barro. Fuente: Propia

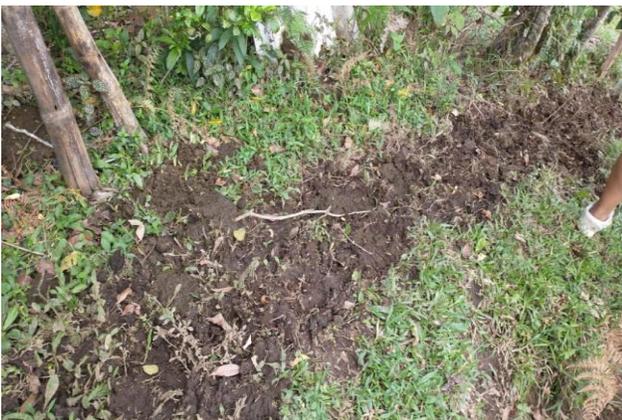
**Figura 3.** Erosión ocasionada por terraceo(pata de vaca) en la superficie del suelo con barro y pasto. Fuente: Propia

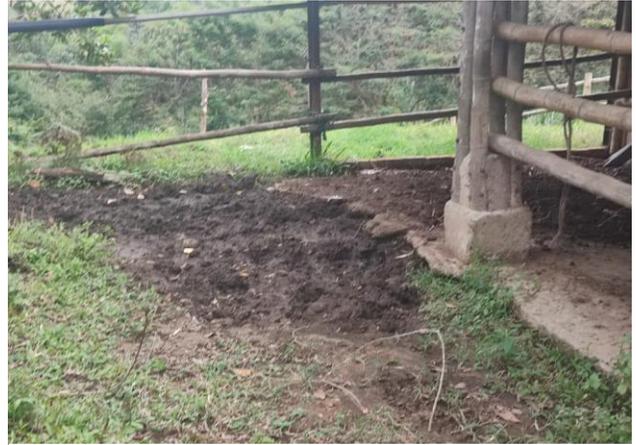
**Figura 4.** Erosión ocasionada por terraceo (pata de vaca) en la superficie del suelo con barro y pasto. Fuente: Propia

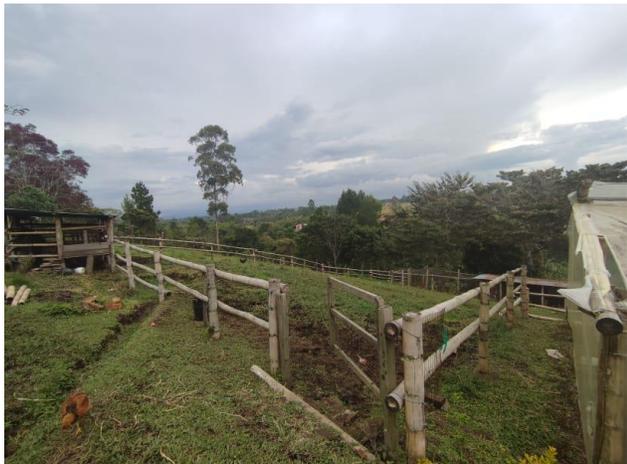
Otro tipo de erosión que se identificó en la finca, es por cárcava, la cual se asocia con el vaciado de las partículas del suelo que da lugar a estrechas incisiones, de gran tamaño y profundidad y que generalmente llevan agua sólo durante e inmediatamente después de fuertes precipitaciones, situación que se presenta en la Finca Los Anhelos, dado que, parte del terreno está ubicado en una pendiente, lo que ha permitido que se desarrollen zanjas más o menos profundas debido al flujo del agua que escurre hacia abajo, lo que se agrava, debido a que las vacas transitan por este espacio. Según Bravo, Mendoza, Medina & Sáenz (2010), la erosión en cárcavas es la principal fuente de sedimento y el mayor proceso de degradación del suelo; por su parte, Gómez, Schnabel & Lavado (2011), señalan que, las cárcavas efímeras son aquellas que pueden ser eliminadas por los procedimientos habituales de laboreo, además, presentan una característica peculiar que las diferencia de los regueros, y es que suelen darse en la misma ubicación de forma repetida, mientras que, las cárcavas permanentes suponen estructuras que no pueden ser eliminadas

**Figura 5.** Erosión ocasionada por cárcava (pendiente) en la superficie del suelo con barro y pasto. Fuente: Propia

**Estabilización.** En aras de evitar el crecimiento de la cárcava lo primero que se debe hacer el cercar el espacio, con la intención de evitar el paso de los animales y la realización de trabajos en el área de la misma, así mismo, sembrar cercas vivas a su alrededor es una buena opción.

- **Trincho con barreras vivas.** Es una propuesta de mejora la cual se adapta mejor a las condiciones de la finca los anhelos, ya que proporciona calidad ecosistémica por la producción de árboles o arbustos vegetales en los impactos producidos por las actividades ganaderas. Teniendo en cuenta lo anterior para el propietario de la finca es de gran beneficio las implementaciones de mejora disminuyendo los impactos negativos de erosión por cárcavas además del bajo costo que estas estrategias proporcionan. Los trinchos con barreras vivas son una estructura biomecánica de barreras transversales de carácter

Es otra de las alternativas de mejora que implementamos en la propuesta porque se adecua con las necesidades del terreno ya que se presenta en zona de pendiente y es necesario disminuir la escorrentía de agua la cual esta alterando los minerales del suelo y degradando la capa superficial del mismo. Para entrar en contexto se dice que las zanjas de infiltración son excavaciones y/o canales que se construyen a tal nivel que captan el agua de escorrentía y superficial en zonas de laderas, con el objetivo de

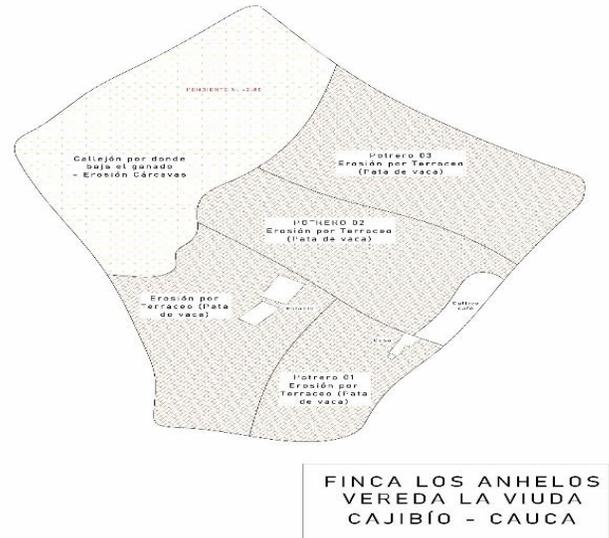
La identificación de las áreas que presentan problemáticas de erosión permitió establecer que la erosión por terraceo (pata

de vaca) se presenta en un 60 % del terreno, mientras que la erosión por cárcava abarca un 25 % del predio, lo cual arroja que la erosión más frecuente es por terraceo y se da mayormente en los potreros debido a la presencia constante del ganado en esta zona.

**Figura 8.** Mapa de los tipos de erosión en la finca Los Anhelos, vereda La Viuda, Cajibío, Cauca. Fuente: Propia

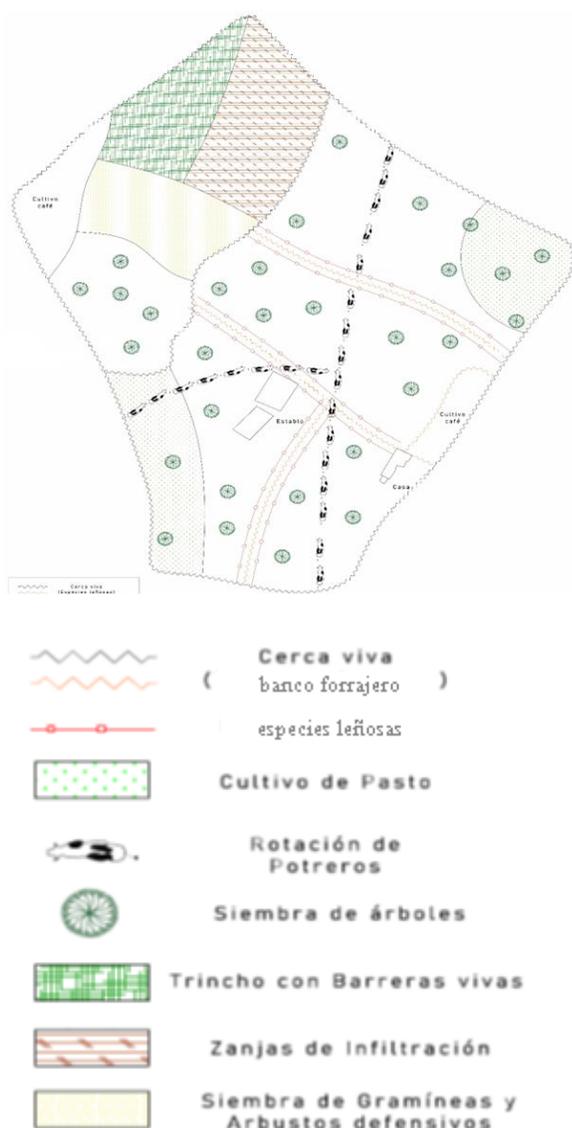
En la siguiente imagen (figura 9) se muestra las posibles mejoras para mitigar el impacto relacionado con la producción de ganadería bovina en la finca los anhelos de Cajibío. Las estrategias se basan en las morfologías físicas del terreno teniendo en cuenta los tipos de erosión encontradas en la finca, según lo anterior las barreras vivas, los bancos forrajeros y la rotación de potreros aumentan la probabilidad de mejorar los terrenos afectados por las actividades ganaderas.

Para las afectaciones en pendiente se tiene en cuenta el tipo de erosión y cómo podemos corroborar con la formulación de estrategias para evitar el daño continuo que ocasionan estas actividades. El trincho con barreras vivas es el que mejor se adapta a la zona de afectación también teniendo la cuenta el factor económico del propietario de la finca ya que es de bajo costo la implementación de los trinchos

**Figura 9.** Mapa de las acciones de mejora a implementar en la finca Los Anhelos, vereda La Viuda, Cajibío, Cauca, para disminuir la erosión. Fuente: Propia
