**Aproximación al análisis de la vulnerabilidad física en edificaciones del sector histórico de la ciudad de Popayán, estudio de caso: Centros educativos, San Agustín Y Centro Pedagógico Creativo del Cauca, ante escenarios de amenaza por sismo**

**Fundación Universitaria de Popayán  
Facultad de Arquitectura  
Especialización en Gestión de Riesgo de Desastres Orientado a la Planificación Territorial  
Popayán, Cauca  
2020**

**Trabajo de grado para optar al título de Especialista en Gestión de Riesgo de Desastres  
Orientado a la Planificación Territorial**

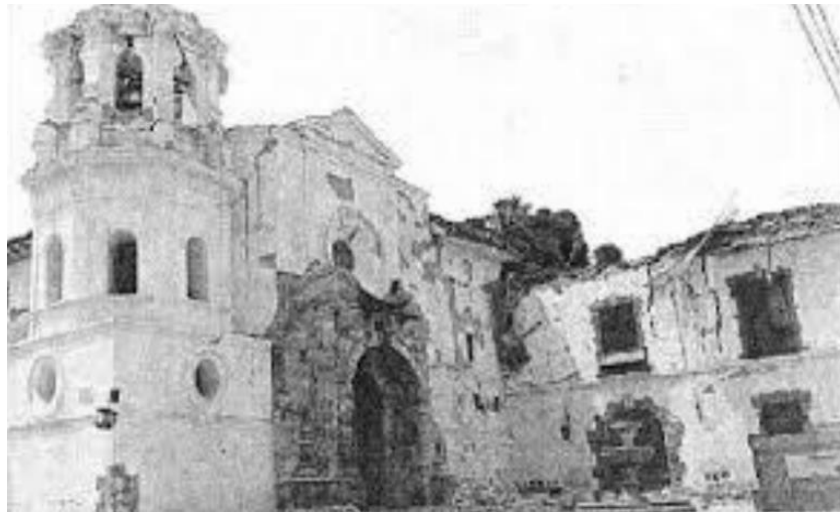
**Figura 4.** Daños en el Templo y claustro de Santo Domingo por el terremoto del 31 de marzo de 1983. (Alcaldía de Popayán; Universidad del Cauca, 2017)

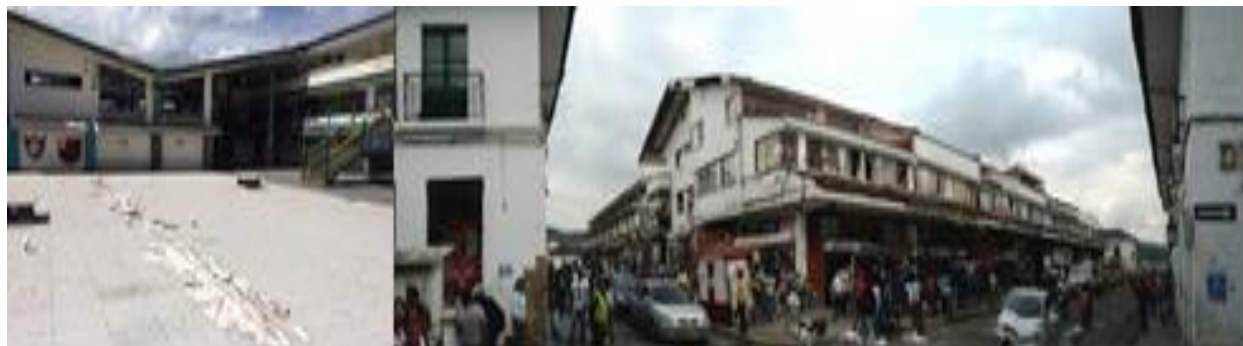
**Figura 5.** Centro Comercial Anarkos Plaza (Manzana 99), que actualmente presenta fallas estructurales por modificaciones en ausencia de planificación y control.

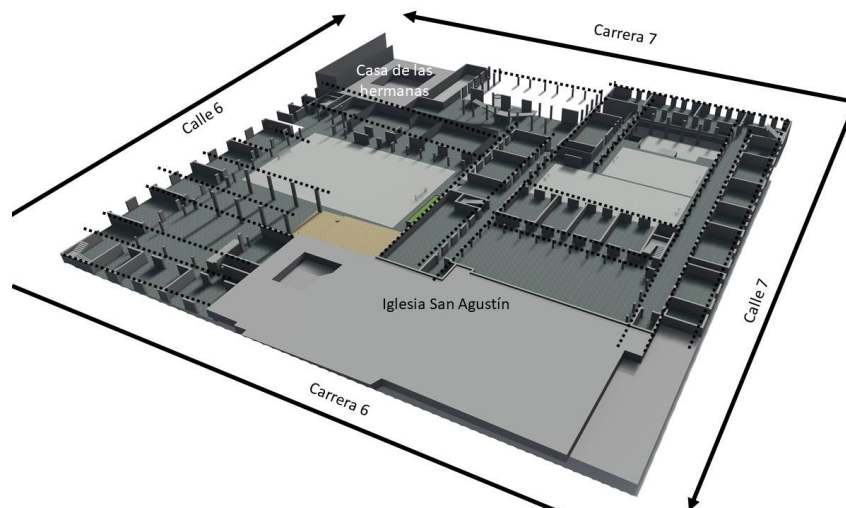
- Teniendo en cuenta el año de construcción del edificio y la antigüedad de los materiales utilizados hay algunos que necesitan ser sustituidos e intervenidos para su mejoramiento por ejemplo hay puertas en las zonas de baños que por su antigüedad se encuentran desprendidas, ventanales podridos por la humedad, espejos quebrados, fichas de cerámicas sueltas, cableado expuesto y sobretodo desprendimientos en cielos falsos, los cuales en el

momento de un sismo se pueden desprender facilmente y causar lesiones graves en la poblacion que se encuentre en dicho sitio.

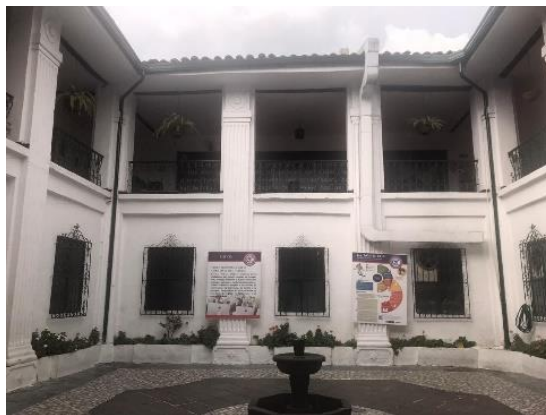
- Algunas zonas de Cielo raso y terminales de canales de agua lluvia presentan fracturas.
- Se evidencia la conservación de elementos ornamentales en el primer patio.

- Instalaciones eléctricas sin recubrimientos.

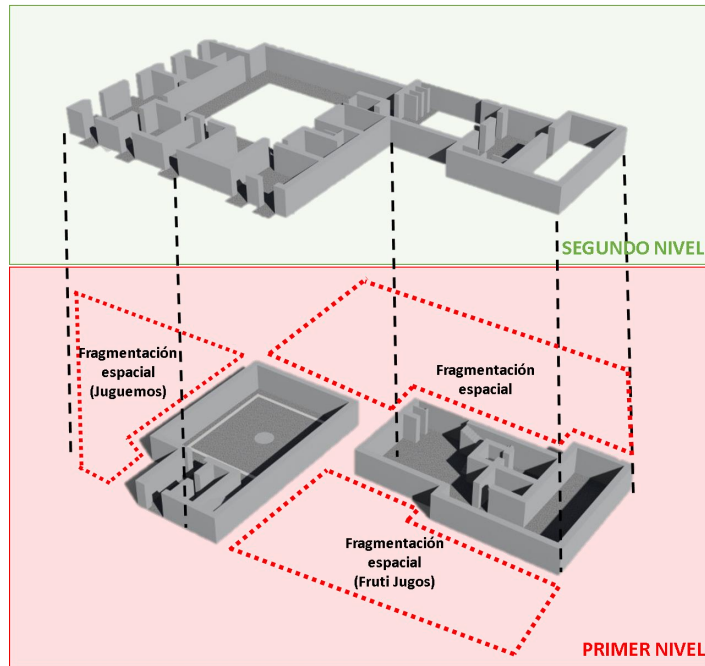
- Se evidencian unas notables modificaciones en fachada en primer piso, con la apertura de vanos para dar respuesta a la necesidad del comercio, lo que desvirtúa el carácter formal de la fachada urbana colonial.
- Como se evidencia en la imagen, la edificación ha sido fuertemente alterada y modificada, se identifican sustracciones y adiciones en los volúmenes sin ningún manejo de proporción.

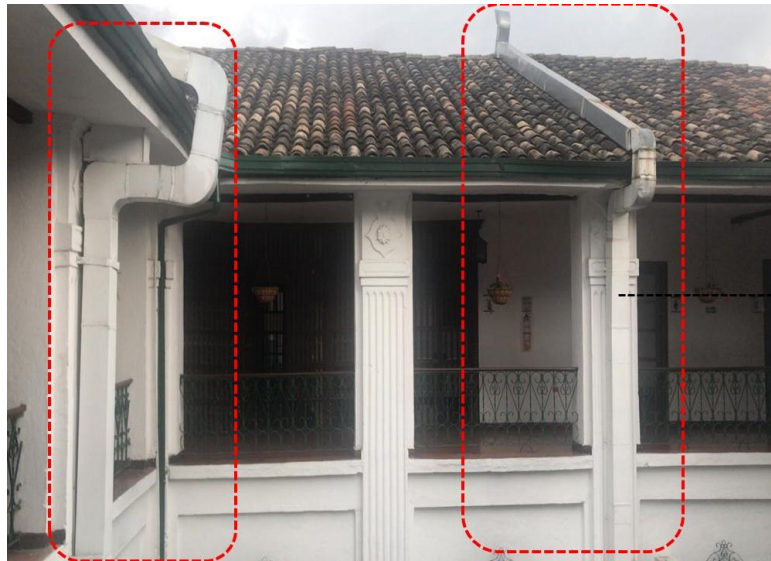
Adición de nuevos elementos e incremento en las cargas a la estructura de la cubierta

**Figura 17.** Elementos de adición en Cubierta del Centro Pedagógico Creativo del Cauca.

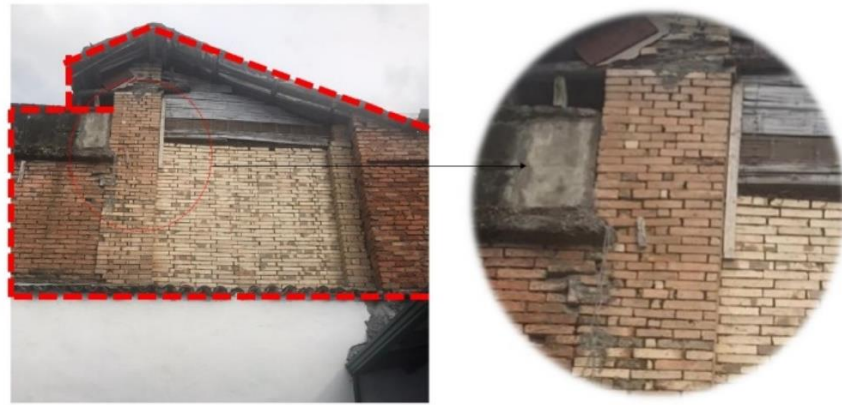
Centro Pedagógico Creativo del Cauca, éste se ha visto modificado en varias zonas, generando la adición de elementos nuevos y la apertura de vanos que ponen en condición de riesgo la población que habita el inmueble y su capacidad estructural para resistir un impacto sísmico. Igualmente se observaron muros que por su antigüedad y sistema constructivo representan un riesgo.

**Figura 23.** Muro interno, patio 3 Centro Pedagógico Creativo del Cauca.

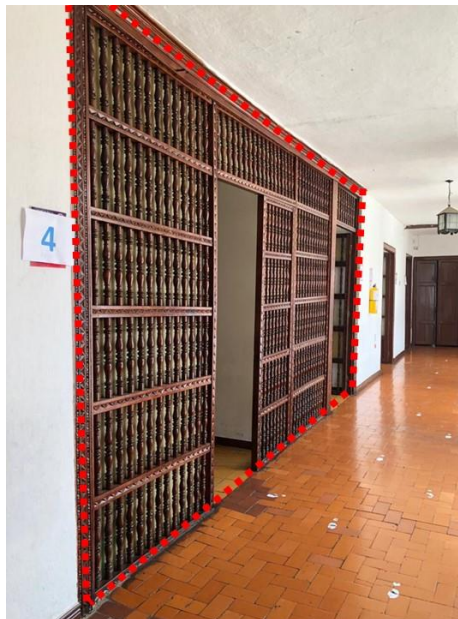
**Figura 24.** Luces de muros y estructuras divisorias.

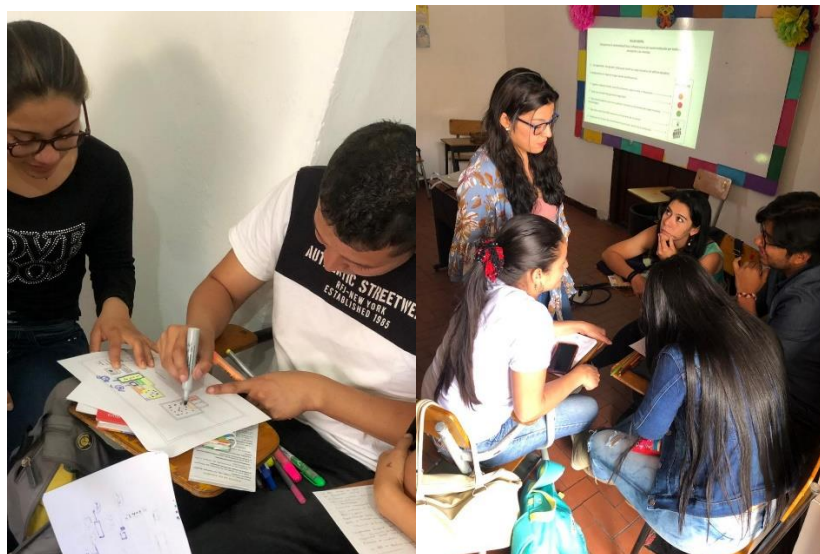
**Figura 35.** Mapeo y grafismo de zonas de vulnerabilidad física en el Centro Pedagógico Creativo del Cauca.

- Los salones que colindan con vías de alto flujo vehicular en las llamadas horas “pico”, según la población encuestada, son las zonas que mayores vibraciones en la estructura presentan, además de algunas grietas en los muros y en las losas de entrepiso. Usos que la comunidad de las instituciones demarcó con color rojo

- Los espacios funcionales que determinan el desplazamiento de la población a una zona u otra, también resultaron ser notablemente subrayados con color amarillo, color que fue asignado a las zonas de vulnerabilidad media, ya que la comunidad consideró que estos espacios en especial, se veían con grietas y ondulaciones pronunciadas cada vez más notorias, es decir, que han sido progresivas a través del tiempo.

- Algunas de las áreas pintadas de color verde, color asignado a las áreas con problemas de menor relevancia en la estructura física, coincidió con la variable de análisis en el ítem de cubierta, para el que mencionó la comunidad el desprendimiento de elementos pequeños de los techos en épocas de lluvias y vientos fuertes.

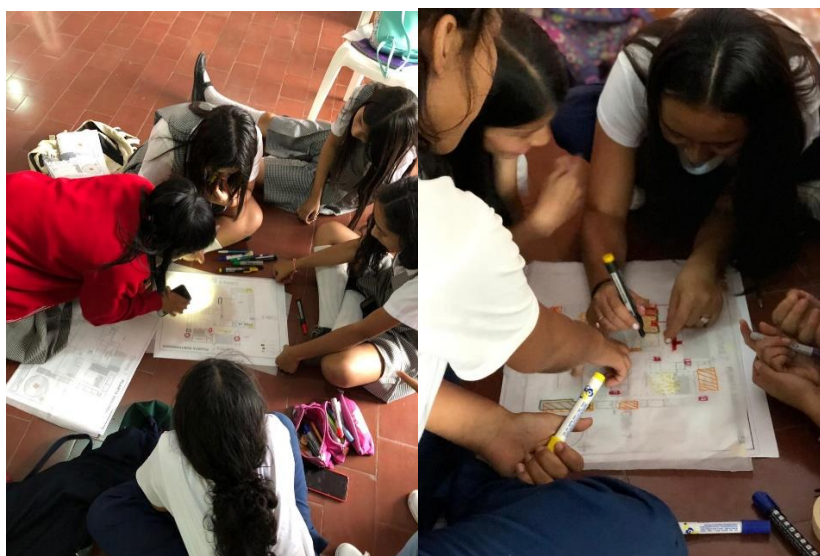
**Figura 36.** Mapeo y grafismo de zonas de vulnerabilidad física en la institución educativa San Agustín.

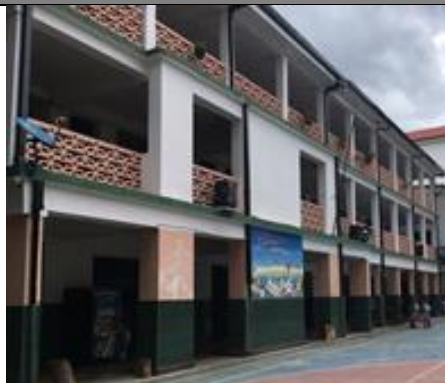
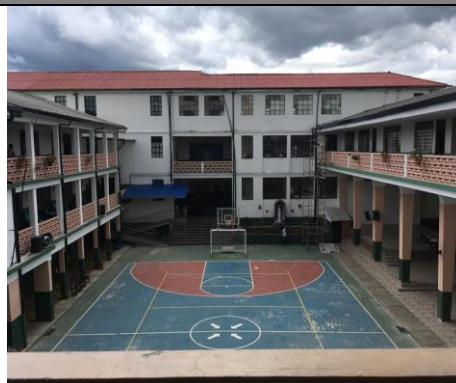
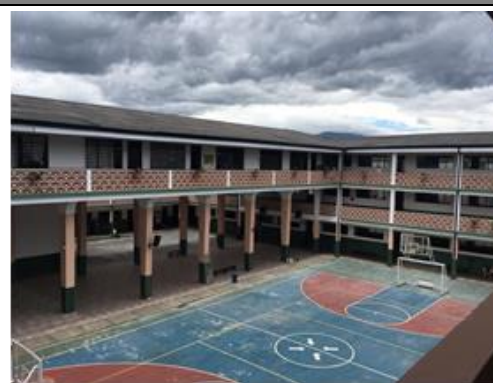
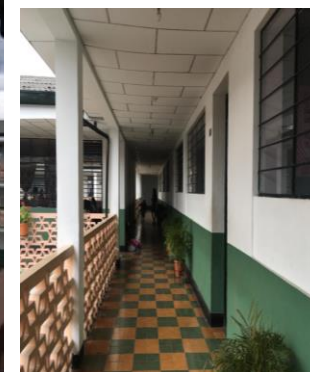
El edificio presenta muros de carga confinados estructurales (poco visibles a simple vista por sus acabados) y pantallas fundidas en concreto donde se encontraron luces de 3 hasta 8 metros y alturas aproximadas de 7 metros de altura. Algunos de los muros poseen grosores de 40 centímetros, lo que representa una gran esbeltez en los mismos.

Visualmente se evidencia la utilización de concreto dejando a un lado el adobe que es el sistema característico de las construcciones de la zona centro de la ciudad, sin embargo, se evidencian zonas que posiblemente requieren de análisis más detallados debido al problema de esbeltez y luces entre columnas además de deformaciones en zonas de entrepisos, Evidenciándose grietas notables y ondulaciones.

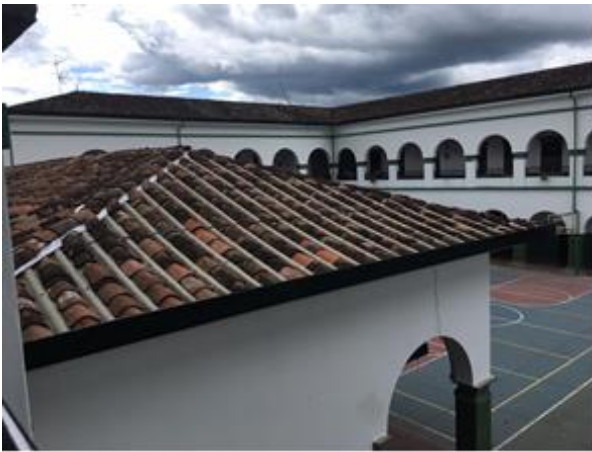
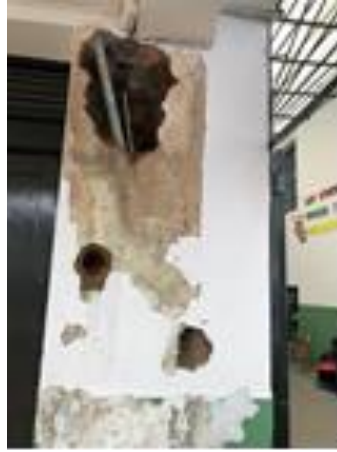
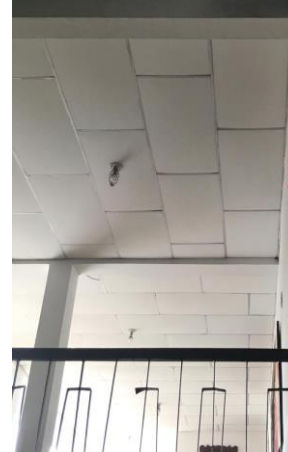
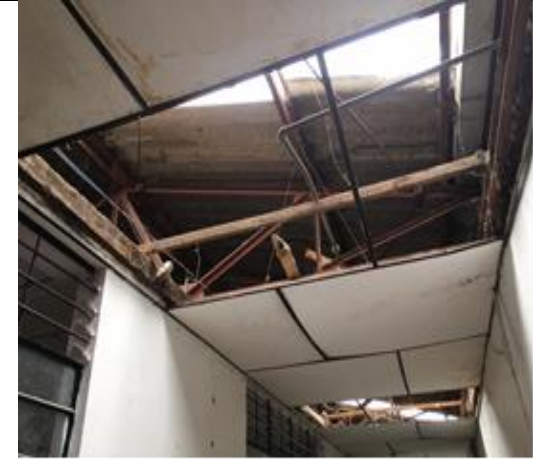
El inmueble evidencia un grado de conservación bastante bueno sin embargo hay zonas específicas en las que se detectó deterioro alto especialmente en la cubierta lo que puede llegar a generar desprendimiento de la misma en caso de un sismo, Así mismo se encontraron materiales constructivos muy antiguos que de no ser sustituidos con refuerzos resistentes generarían colapso en la estructura.

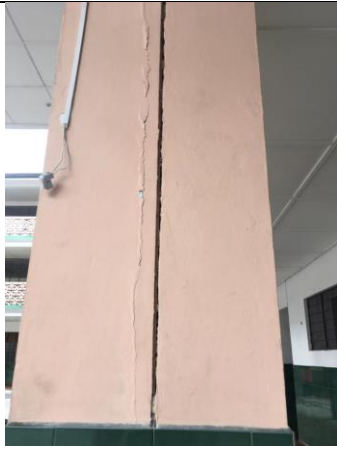
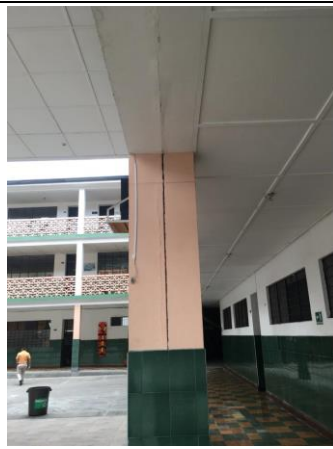
Secciones de columnas dilatadas sin mantenimiento y cables sin proteccion

Teniendo en cuenta el año de construcción del edificio y la antigüedad de los materiales utilizados hay algunos que necesitan ser sustituidos e intervenidos para su mejoramiento por ejemplo hay puertas en las zonas de baños que por su antigüedad se encuentran desprendidas, ventanales podridos por la humedad, espejos quebrados, fichas de cerámicas sueltas, cableado expuesto y sobretodo desprendimientos en cielos falsos, los cuales en el momento de un sismo se pueden desprender fácilmente y causar lesiones graves en la población que se encuentre en dicho sitio.

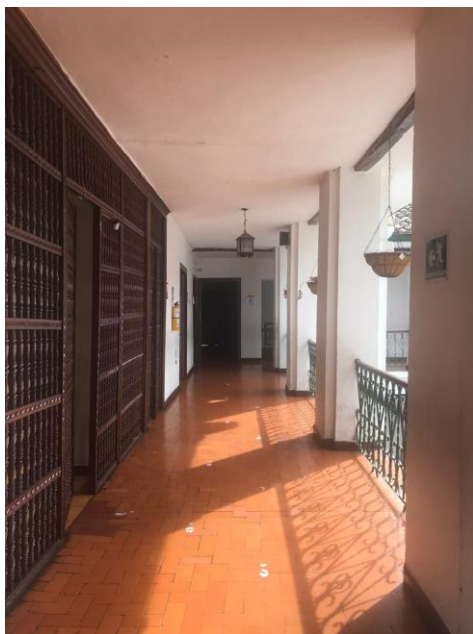
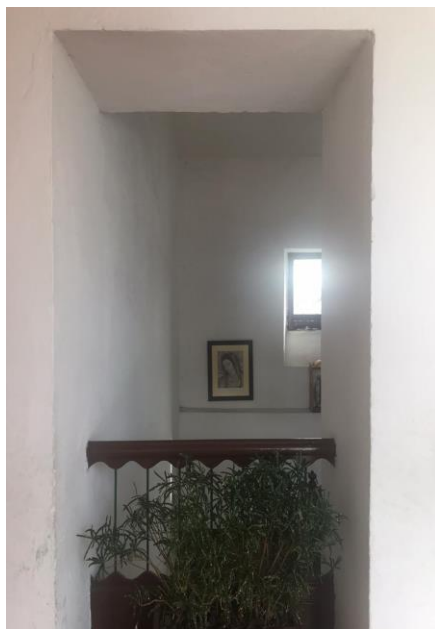
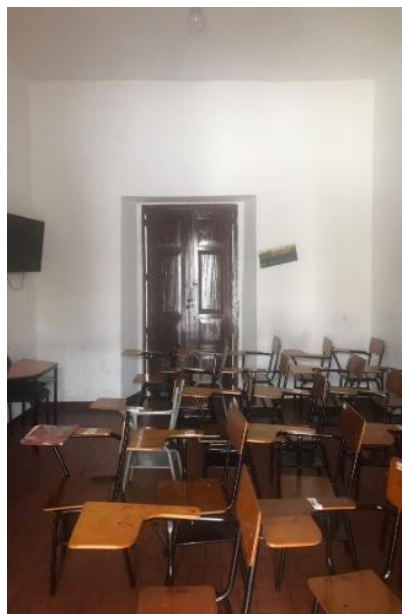
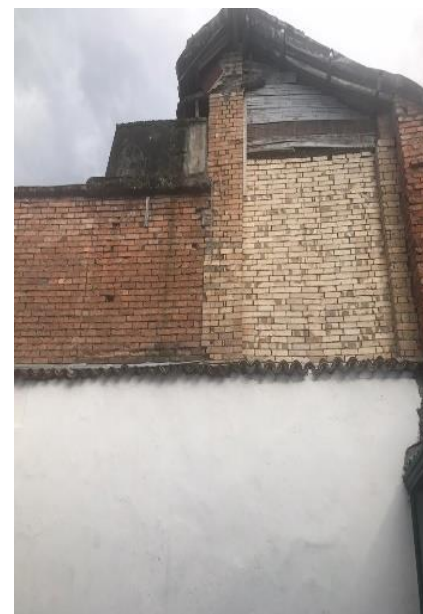
De acuerdo al registro fotográfico, se evidencia que el inmueble se construyó con muros en tapia pisada (presencia de nichos), con un espesor de 70 cm aproximadamente; este es un método de construcción con tierra utilizado en la época de la colonia. De acuerdo a la normativa NSR 10, los muros deben ser en bahareque encementado para alcanzar la resistencia adecuada ante movimientos sísmicos, en caso de manejarse esta materialidad como método constructivo para una vivienda.

El inmueble presenta muros que se han adicionado según la necesidad del uso en materialidades como panel yeso y madera, lo que ha alterado espacialmente la estructura del edificio.

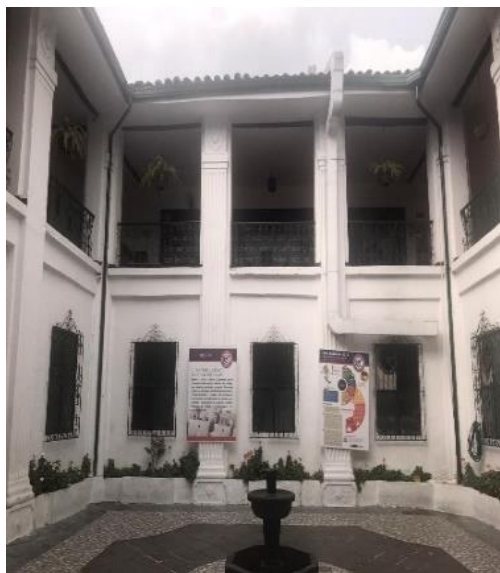
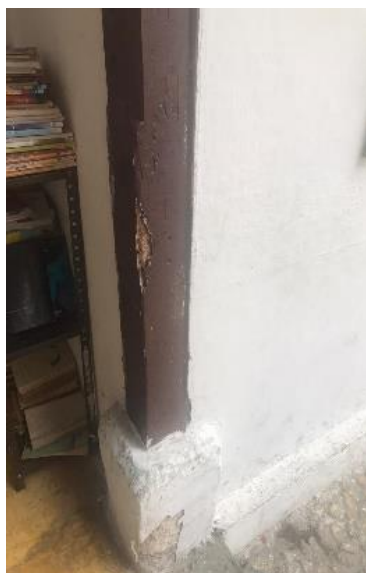
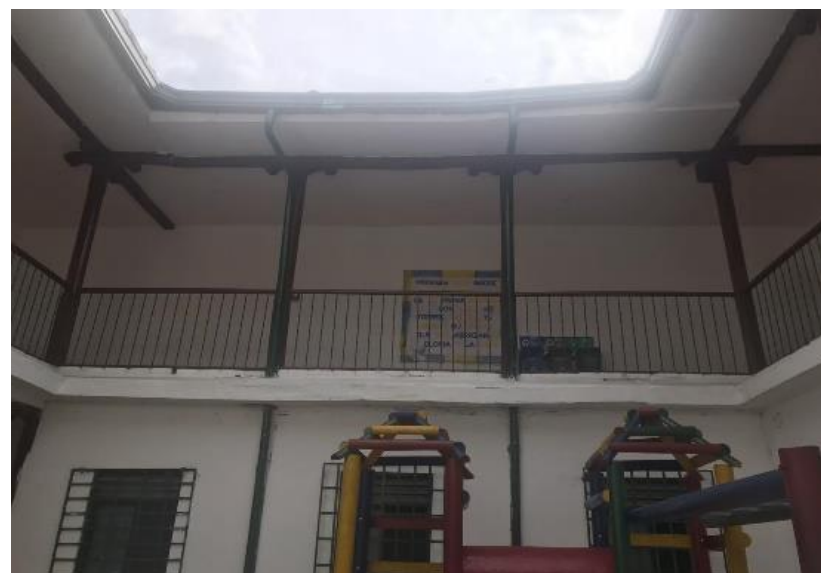
El inmueble presenta varios tipos de columnas, todas con continuidad vertical, sin embargo, las columnas en madera presentan nivel de deterioro y espesores mínimos para las cargas que recibe, haciéndose necesario un análisis más exhaustivo para determinar posibles fallas.

Así mismo, se evidencia pandeos en las vigas, representando un debilitamiento en la estructura de soporte en el patio 2 de la institución.

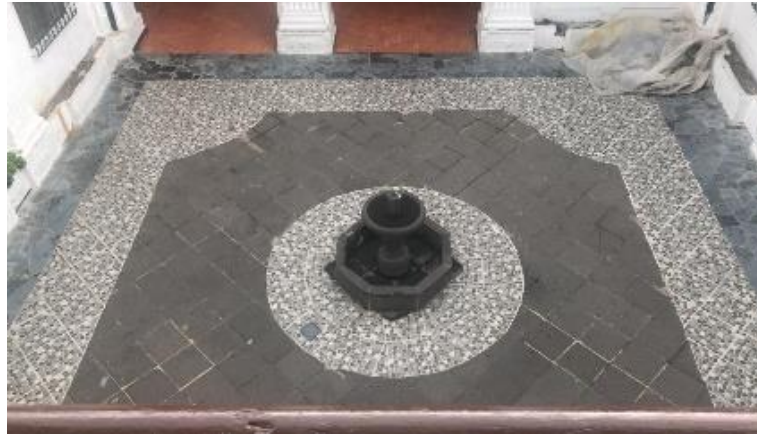
**Imagen. Patio 1**

Patio 1 : la edificación ha sido alterada y se han reemplazado materialidades en piso por cerámica, sin embargo, se permite la lectura general de la estructura espacial original del inmueble.

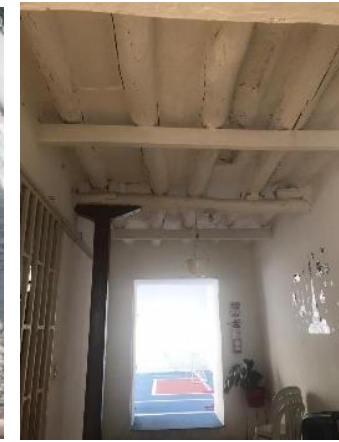
**Imagen. Pasillo acceso patio 3**

Pasillo acceso patio 3. Se evidencia la utilización de vigas y columnas en madera con nivel de deterioro (pandeo, grietas y malformaciones).

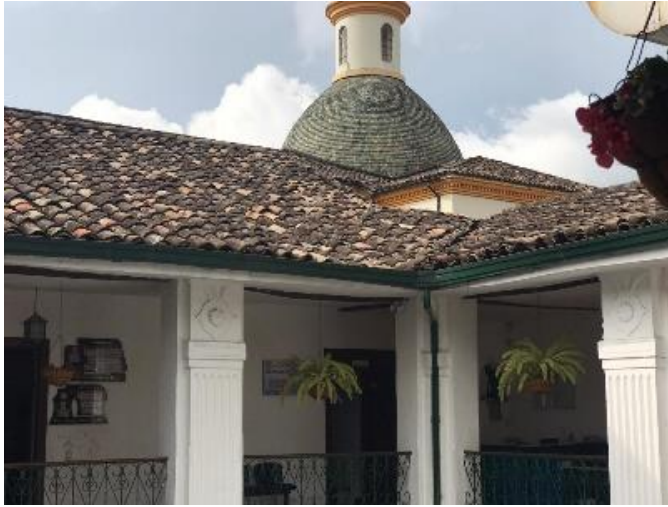
**Imagen. Cubierta del inmueble**

- Cubierta en teja de Barro española con canales metálicos que han sido reemplazados y cambiados hace poco por su alto nivel de deterioro.
- Utilización de la madera como elemento divisorio presenta buen estado de conservación
- Escalinatas en piedra con pasamanos en madera que presentan desajustes en su estructura.
- Utilización de la caña en estructuras internas de desagües.

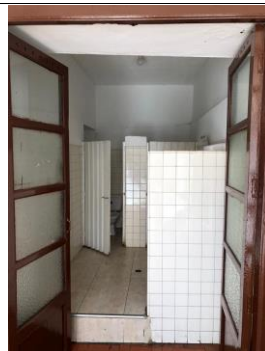
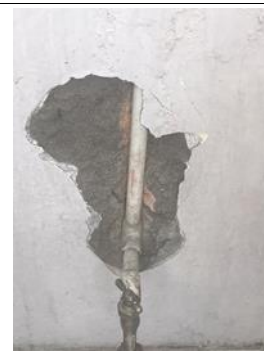
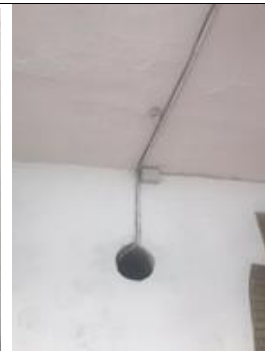
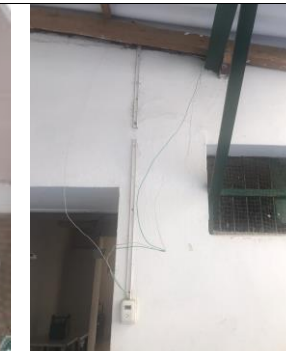
Instalaciones electricas e hidraulicas a la interperie con desgaste de las acometidas.

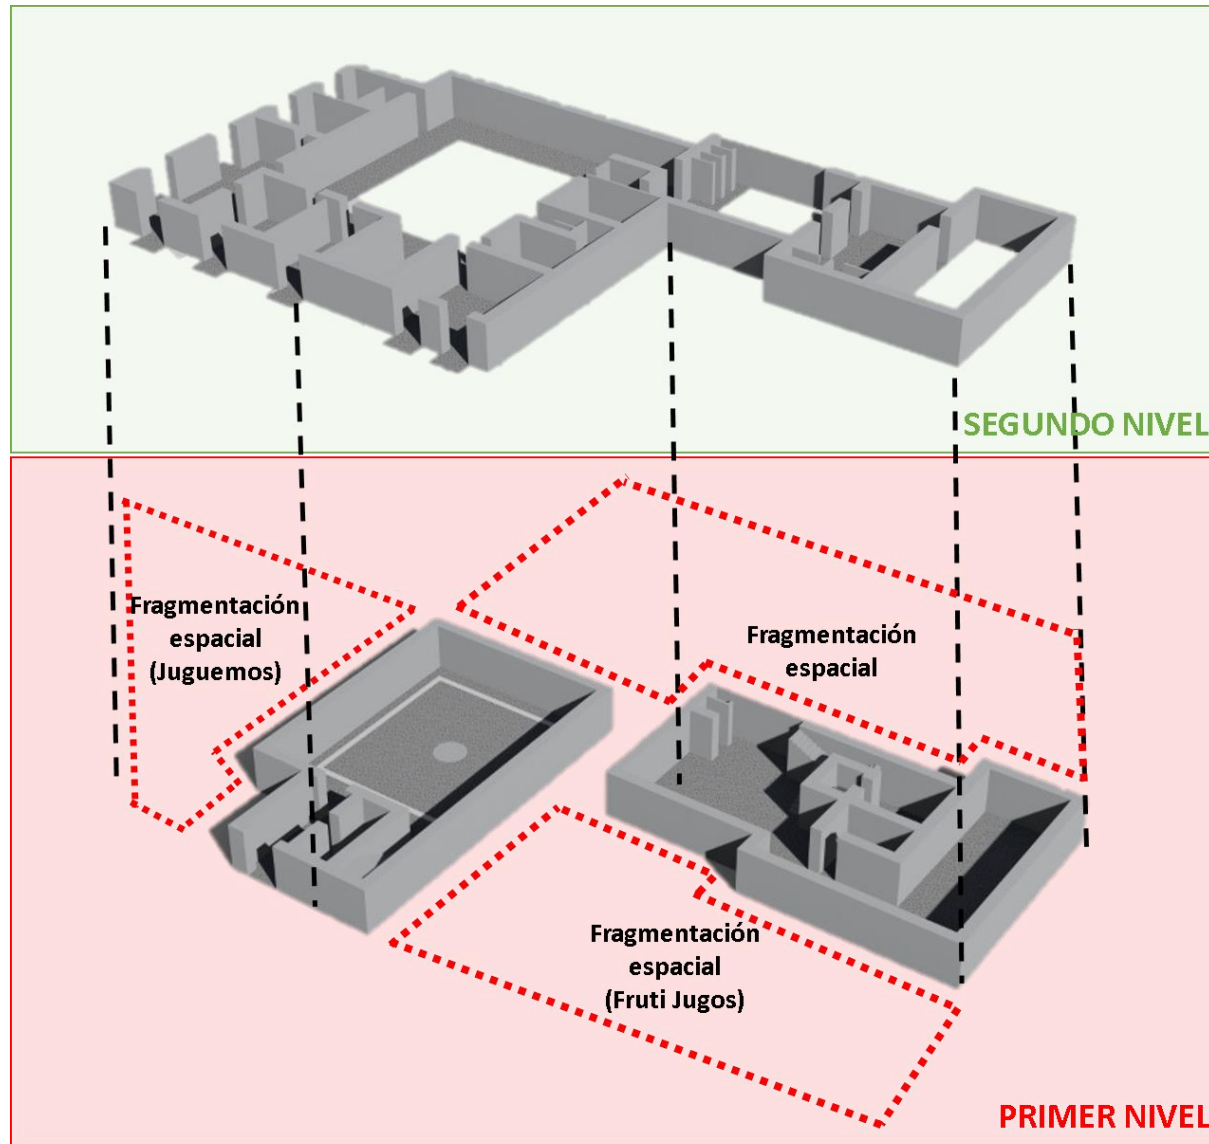
A configuración en planta como se evidencia en el render es de forma regular y la configuración de la forma en las divisiones que tienen como uso las aulas educativas, son rectangulares (no muy alargadas) conformándose así módulos internamente simétricos con respecto a los ejes, así mismo no se evidencian cambios de secciones internas.

Se puede evidenciar una notable fragmentación del espacio el cual corresponde a usos diferentes y las modificaciones para dar función a estos usos, han alterado notablemente la edificación a pesar de que se conservan las formas de los patios interiores coloniales.

Las fragmentaciones espaciales correspondientes al área de frutijugos (primer nivel) pueden llegar a generar una condición de riesgo para la misma área en segundo nivel teniendo en cuenta las posibles modificaciones realizadas (discontinuidad de muros y columnas) para lo cual se hace necesario estudios y pruebas más detalladas del inmueble.
